PALASTRO

1) DATI GENERALI:

Località Palastro N.Particella p.ed.410
Quota (m.slm.) 1205 Esposizione Ovest
Larghezza (m.) 9,00
Profondità (m.) 9,50 Sup.(mq.) 85,50
H colmo tetto (m.) H Imposta (m.)

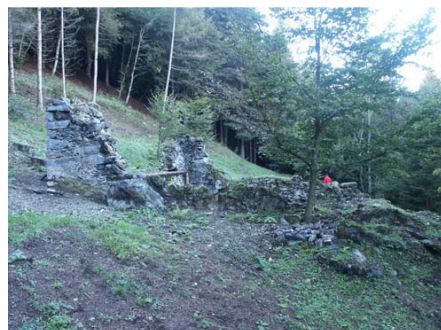
3l.Stato di Conservazione Cattivo
3m.Pertinenze ☒ a verde
☒ posto auto/autorimessa ☐ manufatti di serv.

Riconoscibilità tipologica:
Descrizione Minima
Punteggio 2

6f.Note e Prescrizioni
oni I resti del fabbricato consistono nelle murature perimetrali ben definite su tre lati e della loro traccia sulla quarta. I cantonali verso monte si innalzano per m.3-4 e definiscono l'altezza originaria del manufatto. A testimonianza della tipologia dell'edificio, sono visibili: l'imposta del solaio, alcune finestre per l'aerazione della stalla ed i pulvini di sostegno delle travi del solaio. Il manufatto è strutturato nelle immediate vicinanze della viabilità ed è già servito di acquedotto. Il recupero del presente manufatto è pertanto auspicabile.

R3 - Ripristino tipologico
