GROSETTA

CENSIMENTO PATRIMONIO EDILIZIO MONTANO

Località	Grosetta	N.Particella	p.ed.301/1/2
Quota (m.slm.)	1070	Esposizione	Ovest
Larghezza (m.)	8,00		
Profondita (m.)	6,50	Sup.(mq.)	52,00
H colmo tetto (m.)		H Imposta (m.)

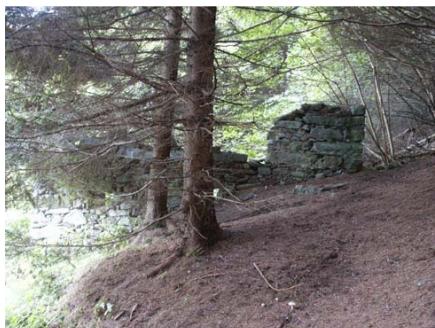
301/1/2

3a.Tipo Costruttivo	Pietra	3b.Superficie e Volume	Sedime originario
3c.Elementi in aggetto	<input type="checkbox"/> poggioli <input type="checkbox"/> camino	<input type="checkbox"/> ballatoi <input type="checkbox"/> forno	<input type="checkbox"/> scale
3d.Tetto	Inesistente	3e.Manti di Copertura	Inesistente
3f.Accessori tetto	<input type="checkbox"/> comignoli <input type="checkbox"/> parabolica	<input type="checkbox"/> abbaini <input type="checkbox"/> pann. fotovoltaici	<input type="checkbox"/> velux
3g.Serram. aperture	<input type="checkbox"/> ferro <input type="checkbox"/> PVC	<input type="checkbox"/> legno <input checked="" type="checkbox"/> senza	<input type="checkbox"/> alluminio

3i.Particolari di Pregio	
3l.Stato di Conservazione	Cattivo
3n.Reti tecnologiche	
- Acquedotto	Assente
3o.Accesso all'Area	Assente
3p.Vincoli legislativi	<input type="checkbox"/> vincoli beni Ambientali

Descrizione	Minima
Punteggio	2

Nella località Grosetta sono presenti due manufatti: una casa ed un casetto. Essi sono interdipendenti e testimoniano l'antica funzionalità esistente negli alpeggi di Bocenago. Il piccolo corpo di fabbrica p.f.1903/1 riporta i caratteri tipologici caratteristici del casetto del latte, tipologia Fv2, data la presenza di perimetro murario con bucature, e dettami costruttivi importanti. La casa da mont limitrofa, riporta la muratura di contorno discretamente conservata, con speroni angolari, a testimonianza dell'imposta del tetto, ben configurati sia nella tessitura, sia nella conformazione. Si ritiene che il complesso edilizio di Grosetta, sia tipologicamente identificato, e vada consentito il suo ripristino.

R3 Ristrutturazione
Edilizia

R3 - Ripr. tipologico - H max colmo tetto m.7.50

PRESCRIZIONE FORESTALE: Si ritiene di recepire le indicazioni di tutela fornite dal Serv. prov. foreste e fauna, consentendo il recupero del manufatto, fatta salva la costruzione di strade o piste di

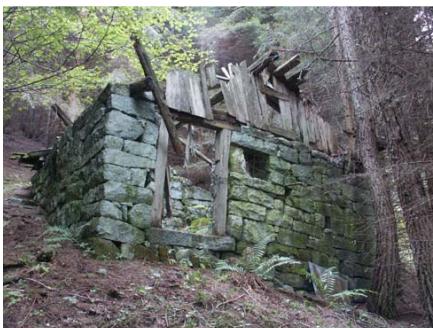
1903/1/2

3a.Tipo Costruttivo	Pietra	3b.Superficie e Volume	Volume originario
3c.Elementi in aggetto	<input type="checkbox"/> poggioli <input type="checkbox"/> camino	<input type="checkbox"/> ballatoi <input type="checkbox"/> forno	<input type="checkbox"/> scale
3d.Tetto	A Capriate	3e.Manti di Copertura	Lamiera goffrata
3f.Accessori tetto	<input type="checkbox"/> comignoli <input type="checkbox"/> parabolica	<input type="checkbox"/> abbaini <input type="checkbox"/> pann. fotovoltaici	<input type="checkbox"/> velux
3g.Serram. aperture	<input type="checkbox"/> ferro <input type="checkbox"/> PVC	<input checked="" type="checkbox"/> legno <input checked="" type="checkbox"/> senza	<input type="checkbox"/> alluminio
3h.Finiture Facciata	a raso sasso		
3i.Particolari di Pregio			
3l.Stato di Conservazione	Discreto	3m.Pertinenze	<input checked="" type="checkbox"/> a verde <input type="checkbox"/> posto auto/autorimessa <input type="checkbox"/> manufatti di serv.

Descrizione	Parziale
Punteggio	8
Cassetto - tipologia F-V2

Nella località Grosetta sono presenti due manufatti: una casa ed un casetto. Essi sono interdipendenti e testimoniano l'antica funzionalità esistente negli alpeggi di Bocenago. Il piccolo corpo di fabbrica p.f.1903/1 riporta i caratteri tipologici caratteristici del casetto del latte, tipologia Fv2, data la presenza di perimetro murario con bucature, e dettami costruttivi significativi. Si ritiene che il complesso edilizio di Grosetta, sia tipologicamente identificato, e vada consentito il suo ripristino.

R1 Restauro

PRESCRIZIONE FORESTALE: Si ritiene di recepire le indicazioni di tutela fornite dal Serv. prov. foreste e fauna, consentendo il recupero del manufatto, fatta salva la costruzione di strade o piste di accesso all'edificio. Per la realizzazione delle opere potranno essere realizzate delle teleferiche, di tratta limitata, atte esclusivamente a rispondere alle esigenze di cantiere.
