***GAGGIO PIANO***

## CENSIMENTO PATRIMONIO EDILIZIO MONTANO

Gaggio piano

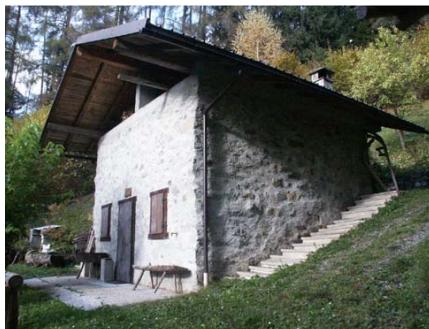
287

Località	Gaggio piano	N.Particella	p.ed.287
Quota (m.slm.)	923	Esposizione	Ovest
Larghezza (m.)	6,00		
Profondità (m.)	6,00	Sup.(mq.)	36,00
H colmo tetto (m.)	5,85	H Imposta (m.)	4,60

3a.Tipo Costruttivo	Pietra	3b.Superficie e Volume	Non riconoscibili
3c.Elementi in aggetto	<input type="checkbox"/> poggioli <input type="checkbox"/> camino	<input type="checkbox"/> ballatoi <input type="checkbox"/> forno	<input type="checkbox"/> scale
3d.Tetto	Con Trave di colmo	3e.Manti di Copertura	Lamiera goffrata
3f.Accessori tetto	<input checked="" type="checkbox"/> comignoli <input type="checkbox"/> parabolica	<input type="checkbox"/> abbaini <input type="checkbox"/> pann. fotovoltaici	<input type="checkbox"/> velux
3g.Serram. aperture	<input type="checkbox"/> ferro <input type="checkbox"/> PVC	<input type="checkbox"/> legno <input checked="" type="checkbox"/> senza	<input type="checkbox"/> alluminio
3h.Finiture Facciata	a raso sasso		
3i.Particolari di Pregio			
3l.Stato di Conservazione	Buono	3m.Pertinenze	<input type="checkbox"/> a verde <input type="checkbox"/> posto auto/autorimessa <input type="checkbox"/> manufatti di serv.

Descrizione Parzialmente perduta  
Punteggio 6

Casa da mont - tipologia C-V1

6f.Note e Prescrizioni: Cassetto ristrutturato. Elementi negativi: pilastro sottotetto in cemento a vista, sporto di gronda eccessivo, scala laterale, terrazza in piastrelle in cemento, fori finestra difformi.

R2 Risanamento  
Conservativo

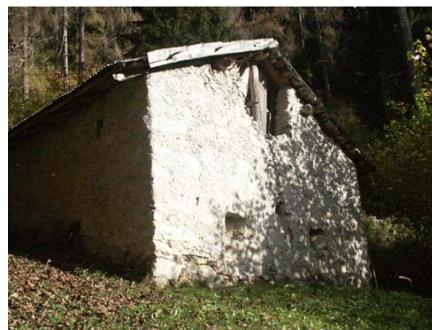
289

Località	Gaggio piano	N.Particella	p.ed.289
Quota (m.slm.)	923	Esposizione	Ovest
Larghezza (m.)	5,70		
Profondità (m.)	5,80	Sup.(mq.)	33,06
H colmo tetto (m.)	4,60	H Imposta (m.)	3,25

3a.Tipo Costruttivo	Pietra	3b.Superficie e Volume	Volume originario
3c.Elementi in aggetto	<input type="checkbox"/> poggioli <input type="checkbox"/> camino	<input type="checkbox"/> ballatoi <input type="checkbox"/> forno	<input type="checkbox"/> scale
3d.Tetto	Con Trave di colmo	3e.Manti di Copertura	Onduline
3f.Accessori tetto	<input type="checkbox"/> comignoli <input type="checkbox"/> parabolica	<input type="checkbox"/> abbaini <input type="checkbox"/> pann. fotovoltaici	<input type="checkbox"/> velux
3g.Serram. aperture	<input type="checkbox"/> ferro <input type="checkbox"/> PVC	<input checked="" type="checkbox"/> legno <input checked="" type="checkbox"/> senza	<input type="checkbox"/> alluminio
3h.Finiture Facciata	Intonaco grezzo		
3i.Particolari di Pregio			
3l.Stato di Conservazione	Discreto	3m.Pertinenze	<input checked="" type="checkbox"/> a verde <input type="checkbox"/> posto auto/autorimessa <input type="checkbox"/> manufatti di serv.

Descrizione	Totale
Punteggio	10

Casa da mont - tipologia C-V4

6f.Note e Prescrizioni: Variante tipologica caratteristica per dimensione contenuta, struttura interamente in pietra, apertura laterale.

R1 Restauro

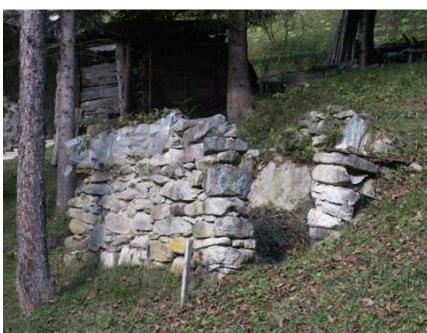
Località	Gaggio piano	N.Particella	p.f.1836
Quota (m.slm.)	922	Esposizione	Ovest
Larghezza (m.)	3,00		
Profondità (m.)	2,50	Sup.(mq.)	7,50
H colmo tetto (m.)		H Imposta (m.)

3a.Tipo Costruttivo	Pietra	3b.Superficie e Volume	Sedime originario
3c.Elementi in aggetto	<input type="checkbox"/> poggiali <input type="checkbox"/> camino	<input type="checkbox"/> ballatoi <input type="checkbox"/> forno	<input type="checkbox"/> scale
3d.Tetto	Inesistente	3e.Manti di Copertura	Inesistente
3f.Accessori tetto	<input type="checkbox"/> comignoli <input type="checkbox"/> parabolica	<input type="checkbox"/> abbaini <input type="checkbox"/> pann. fotovoltaici	<input type="checkbox"/> velux
3g.Serram. aperture	<input type="checkbox"/> ferro <input type="checkbox"/> PVC	<input type="checkbox"/> legno <input type="checkbox"/> senza	<input type="checkbox"/> alluminio

3i.Particolari di Pregio	
3l.Stato di Conservazione	Cattivo
3m.Pertinenze	<input checked="" type="checkbox"/> a verde
3n.Reti tecnologiche	<input type="checkbox"/> posto auto/autorimessa <input type="checkbox"/> manufatti di serv.
- Acquedotto	Assente
- Fognature	Assente
3o.Accesso all'Area	Strada forestale
Accesso all'Edificio	Sentiero
3p.Vincoli legislativi	<input type="checkbox"/> vincoli beni Ambientali <input type="checkbox"/> vincoli beni Culturali

Descrizione	Minima
Punteggio	2

Il piccolo casetto costituisce parte integrante del complesso casa da monte (p.ed.289) e casetto. La sua dimensione è definita dalle murature ben configurate e dalla loro altezza che determina l'originaria imposta della copertura. La casa da monte citata costituisce un prototipo tipologico della zona (tipo C), l'eliminazione del casetto danneggierebbe la lettura complessiva dell'insediamento. Si sostiene l'intervento di recupero attribuito al casetto.

R3 - Ripr. tipologico - H max colmo tetto m.3.50
