VALE BASSE

CENSIMENTO PATRIMONIO EDILIZIO MONTANO

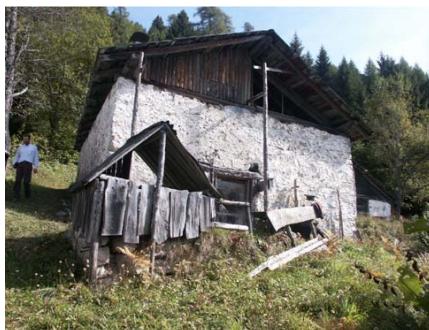
Località	Vale basse	N.Particella	p.ed. 303
Quota (m.slm.)	1260	Esposizione	
Larghezza (m.)	8,00		
Profondità (m.)	8,40	Sup.(mq.)	67,20
H colmo tetto (m.)		H Imposta (m.)

3a.Tipo Costruttivo	Misto pietra	3b.Superficie e Volume	Volume originario
3c.Elementi in aggetto	<input type="checkbox"/> poggioli <input type="checkbox"/> camino	<input type="checkbox"/> ballatoi <input type="checkbox"/> forno	<input type="checkbox"/> scale
3d.Tetto	A Capriate	3e.Manti di Copertura	Lamiera goffrata
3f.Accessori tetto	<input type="checkbox"/> comignoli <input type="checkbox"/> parabolica	<input type="checkbox"/> abbaini <input type="checkbox"/> pann. fotovoltaici	<input type="checkbox"/> velux
3g.Serram. aperture	<input type="checkbox"/> ferro <input type="checkbox"/> PVC	<input checked="" type="checkbox"/> legno <input type="checkbox"/> senza	<input type="checkbox"/> alluminio
3h.Finiture Facciata	a raso sasso		
3i.Particolari di Pregio			
3l.Stato di Conservazione	Discreto	3m.Pertinenze	<input checked="" type="checkbox"/> a verde <input type="checkbox"/> posto auto/autorimessa <input type="checkbox"/> manufatti di serv.

Casa da mont - tipologia C

- Presenza di regolarità e simmetria nella facciata principale a valle
 - Porta centrale di accesso al piano terra doppia con puntone centrale
 - Struttura primo piano in blockbau
 - Elemento ligneo a forchetta su pilastro sostegno colmo
 - Testa trave rompitratta in facciata
 - Porta centrale di accesso al primo livello con architrave a balestra
 - Feritoie di areazione ad estradosso primo impalcato
 - Copertura con sistema di capriate
 - Brecce nelle murature sotto banchina, frontali e laterali
 - Specchiature di facciata con sistema di tamponamento in legno ad incastro
 - Abbaino laterale con ballatoio per ricarico fieno
 - Modulo doppio accorpato
 - Loggia o ballatoio per il ricarico del fieno nel sottotetto
 - Capriate con puntoni per innalzamento imposta tetto
- Totale punteggio grado di definizione tipologica 2

6f.Note e Prescrizioni
Prototipo tipologico. Interessante architrave a balestra sull'apertura a monte.

R1 Restauro

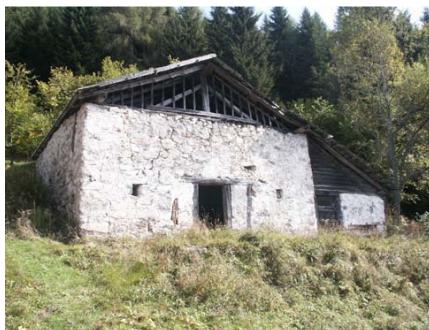
418/1

Località	Vale basse	N.Particella	p.ed.418/1
Quota (m.slm.)	1262	Esposizione	Ovest
Larghezza (m.)	7,80		
Profondità (m.)	7,50	Sup.(mq.)	58,50
H colmo tetto (m.)	5,70	H Imposta (m.)	4,12

3a.Tipo Costruttivo	Pietra	3b.Superficie e Volume	Volume originario
3c.Elementi in aggetto	<input type="checkbox"/> poggioli <input type="checkbox"/> camino	<input type="checkbox"/> ballatoi <input type="checkbox"/> forno	<input type="checkbox"/> scale
3d.Tetto	A Capriate	3e.Manti di Copertura	Onduline
3f.Accessori tetto	<input type="checkbox"/> comignoli <input type="checkbox"/> parabolica	<input type="checkbox"/> abbaini <input type="checkbox"/> pann. fotovoltaici	<input type="checkbox"/> velux
3g.Serram. aperture	<input type="checkbox"/> ferro <input type="checkbox"/> PVC	<input checked="" type="checkbox"/> legno <input type="checkbox"/> senza	<input type="checkbox"/> alluminio
3h.Finiture Facciata	a raso sasso		
3i.Particolari di Pregio			
3l.Stato di Conservazione	Discreto	3m.Pertinenze	<input checked="" type="checkbox"/> a verde <input type="checkbox"/> posto auto/autorimessa <input type="checkbox"/> manufatti di serv.

Casa da mont - tipologia C

- Presenza di regolarità e simmetria nella facciata principale a valle
- Porta centrale di accesso al piano terra doppia con puntone centrale
- Struttura primo piano in blockbau
- Elemento ligneo a forchetta su pilastro sostegno colmo
- Testa trave rompitratta in facciata
- Porta centrale di accesso al primo livello con architrave a balestra
- Feritoie di areazione ad estradosso primo impalcato
- Copertura con sistema di capriate
- Brecce nelle murature sotto banchina, frontali e laterali
- Specchiature di facciata con sistema di tamponamento in legno ad incastro
- Abbaino laterale con ballatoio per ricarico fieno
- Modulo doppio accorpato
- Loggia o ballatoio per il ricarico del fieno nel sottotetto
- Capriate con puntoni per innalzamento imposta tetto

6f.Note e Prescrizioni
Prototipo tipologico. L'edificio riporta un casetto aggregato.

R1 Restauro

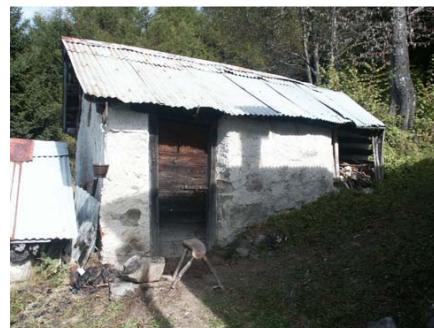
418/3

Località	Vale basse	N.Particella	p.ed.418/3
Quota (m.slm.)	1260	Esposizione	Ovest
Larghezza (m.)	3,75		
Profondità (m.)	4,00	Sup.(mq.)	15,00
H colmo tetto (m.)	2,90	H Imposta (m.)	1,95

3a.Tipo Costruttivo	Pietra	3b.Superficie e Volume	Volume originario
3c.Elementi in aggetto	<input type="checkbox"/> poggioli <input type="checkbox"/> camino	<input type="checkbox"/> ballatoi <input type="checkbox"/> forno	<input type="checkbox"/> scale
3d.Tetto	Con Trave di colmo	3e.Manti di Copertura	Onduline
3f.Accessori tetto	<input type="checkbox"/> comignoli <input type="checkbox"/> parabolica	<input type="checkbox"/> abbaini <input type="checkbox"/> pann. fotovoltaici	<input type="checkbox"/> velux
3g.Serram. aperture	<input type="checkbox"/> ferro <input type="checkbox"/> PVC	<input checked="" type="checkbox"/> legno <input type="checkbox"/> senza	<input type="checkbox"/> alluminio
3h.Finiture Facciate	a raso sasso		
3i.Particolari di Pregio			
3l.Stato di Conservazione	Discreto	3m.Pertinenze	<input checked="" type="checkbox"/> a verde <input type="checkbox"/> posto auto/autorimessa <input type="checkbox"/> manufatti di serv.

Cassetto - tipologia F-V1

- Murature in pietra posata a secco
- Struttura completamente o parzialmente realizzata in "blockbau"
- Soglie delle porte in blocchi di granito monolitico
- Architravi finestre a ferritoria in blocchi di pietra unitari
-
- Struttura di copertura realizzata con capriate
- Copertura a tre o quattro falde
- Porta di accesso doppia con pilastro centrale
-
-
-
-
-

6f.Note e Prescrizioni
 Manufatto interessante dal punto di vista tipologico.
 oni

R1 Restauro

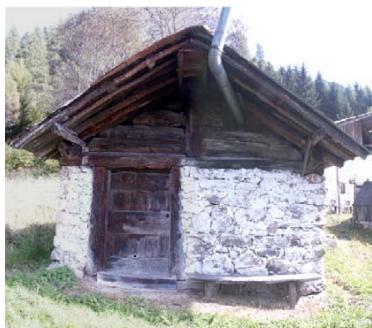
418/3bis

Località	Vale basse	N.Particella	p.ed.418/3
Quota (m.slm.)	1258	Esposizione	Ovest
Larghezza (m.)	3,90		
Profondità (m.)	6,70	Sup.(mq.)	26,13
H colmo tetto (m.)	2,90	H Imposta (m.)	1,95

3a.Tipo Costruttivo	Misto pietra	3b.Superficie e Volume	Volume originario
3c.Elementi in aggetto	<input type="checkbox"/> poggioli <input type="checkbox"/> camino	<input type="checkbox"/> ballatoi <input type="checkbox"/> forno	<input type="checkbox"/> scale
3d.Tetto	Con Trave di colmo	3e.Manti di Copertura	Onduline
3f.Accessori tetto	<input checked="" type="checkbox"/> comignoli <input type="checkbox"/> parabolica	<input type="checkbox"/> abbaini <input type="checkbox"/> pann. fotovoltaici	<input type="checkbox"/> velux
3g.Serram. aperture	<input type="checkbox"/> ferro <input type="checkbox"/> PVC	<input checked="" type="checkbox"/> legno <input type="checkbox"/> senza	<input type="checkbox"/> alluminio
3h.Finiture Facciate	a raso sasso		
3i.Particolari di Pregio			
3l.Stato di Conservazione	Discreto	3m.Pertinenze	<input checked="" type="checkbox"/> a verde <input type="checkbox"/> posto auto/autorimessa <input type="checkbox"/> manufatti di serv.

Cassetto - tipologia F-V2

- Murature in pietra posata a secco
- Struttura completamente o parzialmente realizzata in "blockbau"
- Soglie delle porte in blocchi di granito monolitico
- Architravi finestre a ferritoria in blocchi di pietra unitari
-
- Struttura di copertura realizzata con capriate
- Copertura a tre o quattro falde
- Porta di accesso doppia con pilastro centrale
-
-
-
-
-

6f.Note e Prescrizioni
Manufatto interessante dal punto di vista tipologico.
on

R1 Restauro

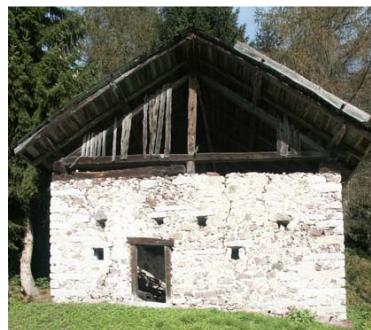
313

Località	Vale basse	N.Particella	p.ed.313
Quota (m.slm.)	1225	Esposizione	Ovest
Larghezza (m.)	8,70		
Profondità (m.)	7,50	Sup.(mq.)	65,25
H colmo tetto (m.)	7,20	H Imposta (m.)	5,20

3a.Tipo Costruttivo	Misto pietra	3b.Superficie e Volume	Volume originario
3c.Elementi in aggetto	<input type="checkbox"/> poggioli <input type="checkbox"/> camino	<input type="checkbox"/> ballatoi <input type="checkbox"/> forno	<input type="checkbox"/> scale
3d.Tetto	A Capriate	3e.Manti di Copertura	Onduline
3f.Accessori tetto	<input type="checkbox"/> comignoli <input type="checkbox"/> parabolica	<input type="checkbox"/> abbaini <input type="checkbox"/> pann. fotovoltaici	<input type="checkbox"/> velux
3g.Serram. aperture	<input type="checkbox"/> ferro <input type="checkbox"/> PVC	<input checked="" type="checkbox"/> legno <input type="checkbox"/> senza	<input type="checkbox"/> alluminio
3h.Finiture Facciata	a raso sasso		
3i.Particolari di Pregio			
3l.Stato di Conservazione	Discreto	3m.Pertinenze	<input checked="" type="checkbox"/> a verde <input type="checkbox"/> posto auto/autorimessa <input type="checkbox"/> manufatti di serv.

Casa da mont - tipologia C

- Presenza di regolarità e simmetria nella facciata principale a valle
- Porta centrale di accesso al piano terra doppia con puntone centrale
- Struttura primo piano in blockbau
- Elemento ligneo a forchetta su pilastro sostegno colmo
- Testa trave rompitratta in facciata
- Porta centrale di accesso al primo livello con architrave a balestra
- Feritoie di areazione ad estradosso primo impalcato
- Copertura con sistema di capriate
- Brecce nelle murature sotto banchina, frontali e laterali
- Specchiature di facciata con sistema di tamponamento in legno ad incastro
- Abbaino laterale con ballatoio per ricarico fieno
- Modulo doppio accorpato
- Loggia o ballatoio per il ricarico del fieno nel sottotetto
- Capriate con puntoni per innalzamento imposta tetto

6f.Note e Prescrizioni: Prototipo tipologico. Si noti il sistema di aerazione del sottotetto con feritoie, che andranno salvaguardate, e la copertura con capriate.

R1 Restauro

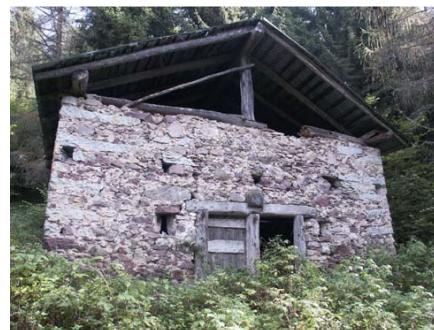
315

Località	Vale basse	N.Particella	p.ed.315
Quota (m.slm.)	1208	Esposizione	Ovest
Larghezza (m.)	7,87		
Profondità (m.)	8,80	Sup.(mq.)	69,26
H colmo tetto (m.)	5,90	H Imposta (m.)	4,20

3a.Tipo Costruttivo	Pietra	3b.Superficie e Volume	Volume originario
3c.Elementi in aggetto	<input type="checkbox"/> poggioli <input type="checkbox"/> camino	<input type="checkbox"/> ballatoi <input type="checkbox"/> forno	<input type="checkbox"/> scale
3d.Tetto	Con Trave di colmo	3e.Manti di Copertura	Onduline
3f.Accessori tetto	<input type="checkbox"/> comignoli <input type="checkbox"/> parabolica	<input type="checkbox"/> abbaini <input type="checkbox"/> pann. fotovoltaici	<input type="checkbox"/> velux
3g.Serram. aperture	<input type="checkbox"/> ferro <input type="checkbox"/> PVC	<input checked="" type="checkbox"/> legno <input checked="" type="checkbox"/> senza	<input type="checkbox"/> alluminio
3h.Finiture Facciata	a raso sasso		
3i.Particolari di Pregio			
3l.Stato di Conservazione	Discreto	3m.Pertinenze	<input checked="" type="checkbox"/> a verde <input type="checkbox"/> posto auto/autorimessa <input type="checkbox"/> manufatti di serv.

Casa da mont - tipologia C-V1

- Presenza di regolarità e simmetria nella facciata principale a valle
- Porta centrale di accesso al piano terra doppia con puntone centrale
- Struttura primo piano in blockbau
- Elemento ligneo a forchetta su pilastro sostegno colmo
- Testa trave rompitratta in facciata
- Porta centrale di accesso al primo livello con architrave a balestra
- Feritoie di areazione ad estradosso primo impalcato
- Copertura con sistema di capriate
- Brecce nelle murature sotto banchina, frontali e laterali
- Specchiature di facciata con sistema di tamponamento in legno ad incastro
- Abbaino laterale con ballatoio per ricarico fieno
- Modulo doppio accorpato
- Loggia o ballatoio per il ricarico del fieno nel sottotetto
- Capriate con puntoni per innalzamento imposta tetto

R1 Restauro

Prototipo tipologico. Da conservare la morfologia della superficie esterna della facciata e le feritoie di ventilazione sottotetto.
PRESCRIZIONE FORESTALE: Si ritiene di recepire le indicazioni di tutela fornite dal Serv. prov. foreste e fauna, consentendo il recupero del manufatto, fatta salva la costruzione di strade o piste di accesso all'edificio. Per la realizzazione delle opere potranno essere realizzate delle teleferiche, di tratta limitata, atte esclusivamente a rispondere alle esigenze di cantiere. Gli eventuali tagli dovranno essere strettamente finalizzati a garantire la sicurezza degli edifici ed a recuperare le piccole radure recentemente riconquistate dal bosco.

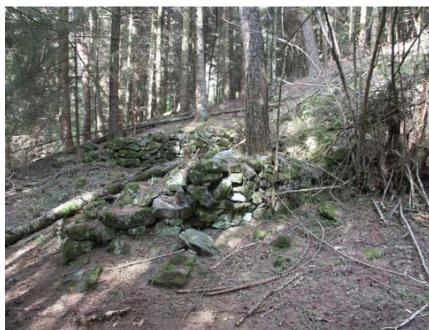
320

Località	Vale basse	N.Particella	p.ed.320
Quota (m.slm.)	1190	Esposizione	Ovest
Larghezza (m.)	7,00		
Profondità (m.)	5,50	Sup.(mq.)	38,50
H colmo tetto (m.)		H Imposta (m.)

3a.Tipo Costruttivo	Pietra	3b.Superficie e Volume	Non riconoscibili
3c.Elementi in aggetto	<input type="checkbox"/> poggiali <input type="checkbox"/> camino	<input type="checkbox"/> ballatoi <input type="checkbox"/> forno	<input type="checkbox"/> scale
3d.Tetto	Inesistente	3e.Manti di Copertura	Inesistente
3f.Accessori tetto	<input type="checkbox"/> comignoli <input type="checkbox"/> parabolica	<input type="checkbox"/> abbaini <input type="checkbox"/> pann. fotovoltaici	<input type="checkbox"/> velux
3g.Serram. aperture	<input type="checkbox"/> ferro <input type="checkbox"/> PVC	<input type="checkbox"/> legno <input checked="" type="checkbox"/> senza	<input type="checkbox"/> alluminio

3i.Particolari di Pregio		3m.Pertinenze	<input checked="" type="checkbox"/> a verde
3l.Stato di Conservazione	Cattivo	<input type="checkbox"/> posto auto/autorimessa	<input type="checkbox"/> manufatti di serv.
3n.Reti tecnologiche		- Fognature	Assente
- Acquedotto	Assente	Accesso all'Edificio	Assente
3o.Accesso all'Area	Sentiero		
3p.Vincoli legislativi	<input type="checkbox"/> vincoli beni Ambientali	<input type="checkbox"/> vincoli beni Culturali

Tipologia non riconoscibile

R5 - Considerato Rudere non ricostruibile

6f.Note e Prescrizioni
La limitata presenza di elementi impliciti ed esplicativi (comma 8 -art.5 N.A.) fanno propendere per l'intervento di Demolizione senza ricostruzione.

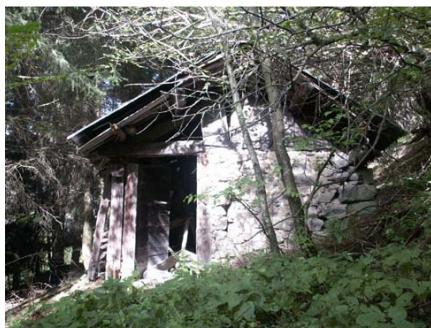
317

Località	Vale basse	N.Particella	p.ed.317
Quota (m.slm.)	1215	Esposizione	Ovest
Larghezza (m.)	5,50		
Profondità (m.)	3,30	Sup.(mq.)	18,15
H colmo tetto (m.)	2,80	H Imposta (m.)	2,00

3a.Tipo Costruttivo	Pietra	3b.Superficie e Volume	Volume originario
3c.Elementi in aggetto	<input type="checkbox"/> poggioli <input type="checkbox"/> camino	<input type="checkbox"/> ballatoi <input type="checkbox"/> forno	<input type="checkbox"/> scale
3d.Tetto	Con Trave di colmo	3e.Manti di Copertura	Onduline
3f.Accessori tetto	<input type="checkbox"/> comignoli <input type="checkbox"/> parabolica	<input type="checkbox"/> abbaini <input type="checkbox"/> pann. fotovoltaici	<input type="checkbox"/> velux
3g.Serram. aperture	<input type="checkbox"/> ferro <input type="checkbox"/> PVC	<input type="checkbox"/> legno <input type="checkbox"/> senza	<input type="checkbox"/> alluminio
3h.Finiture Facciate	a raso sasso		
3i.Particolari di Pregio			
3l.Stato di Conservazione	Discreto	3m.Pertinenze	<input checked="" type="checkbox"/> a verde <input type="checkbox"/> posto auto/autorimessa <input type="checkbox"/> manufatti di serv.
