MASERI

CENSIMENTO PATRIMONIO EDILIZIO MONTANO

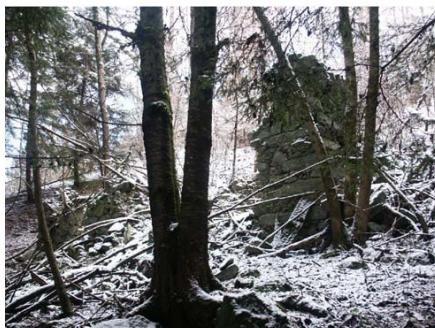
208

Località	Maseri	N.Particella	p.ed.208
Quota (m.slm.)	835	Esposizione	Ovest
Larghezza (m.)	6,50		
Profondità (m.)	7,50	Sup.(mq.)	48,75
H colmo tetto (m.)		H Imposta (m.)

Abbandono

3a.Tipo Costruttivo	Misto pietra	3b.Superficie e Volume	Sedime originario
3c.Elementi in aggetto	<input type="checkbox"/> poggioli <input type="checkbox"/> camino	<input type="checkbox"/> ballatoi <input type="checkbox"/> forno	<input type="checkbox"/> scale
3d.Tetto		3e.Manti di Copertura	
3f.Accessori tetto	<input type="checkbox"/> comignoli <input type="checkbox"/> parabolica	<input type="checkbox"/> abbaini <input type="checkbox"/> pann. fotovoltaici	<input type="checkbox"/> velux
3g.Serram. aperture	<input type="checkbox"/> ferro <input type="checkbox"/> PVC	<input type="checkbox"/> legno <input type="checkbox"/> senza	<input type="checkbox"/> alluminio
3h.Finiture Facciate			
3i.Particolari di Pregio			
3l.Stato di Conservazione	Cattivo	3m.Pertinenze	<input checked="" type="checkbox"/> a verde <input type="checkbox"/> posto auto/autorimessa <input type="checkbox"/> manufatti di serv.
3n.Reti tecnologiche		- Fognature	Assente

Descrizione	Minima
Punteggio	2

L'edificio è riconoscibile dal punto di vista tipologico.
PRESCRIZIONE GEOLOGICA: Dato che L'edificio ricade in area di controllo geologico critica e recuperabile, si subordina il rilascio della concessione edilizia alla realizzazione di uno studio che verifichi il grado di pericolo dell'area e analizzi le condizioni di stabilità del versante.

PRESCRIZIONE FORESTALE: Dal punto di vista ambientale il manufatto è ubicato all'interno di un declivio particolarmente sostenuto, con una vegetazione disetanea particolarmente fitta e pregiata. A pochi metri dal sedime del fabbricato, verso valle, si riscontra la presenza di una opera di presa. Vista la particolare conformazione morfologica del versante, la consistenza del bosco, la distanza dalla viabilità forestale, la pendenza della eventuale via di accesso e la presenza di acque superficiali, si ritiene di assecondare il parere negativo del Servizio foreste e fauna.

R5 - Valutazione ambientale-forestale

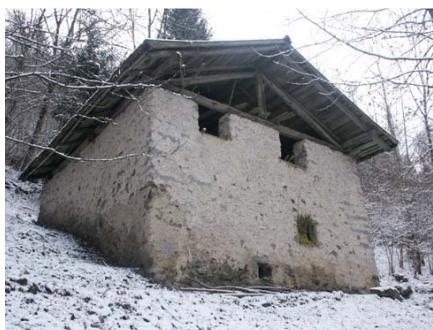
Località	Maseri	N.Particella	p.ed.209
Quota (m.slm.)	870	Esposizione	Ovest
Larghezza (m.)	7,20		
Profondità (m.)	7,30	Sup.(mq.)	52,56
H colmo tetto (m.)	6,90	H Imposta (m.)	4,80

Temporaneo

3a.Tipo Costruttivo	Pietra	3b.Superficie e Volume	Volume originario
3c.Elementi in aggetto	<input type="checkbox"/> poggioli <input type="checkbox"/> camino	<input type="checkbox"/> ballatoi <input type="checkbox"/> forno	<input type="checkbox"/> scale
3d.Tetto	A Capriate	3e.Manti di Copertura	Tegole marsigliesi
3f.Accessori tetto	<input type="checkbox"/> comignoli <input type="checkbox"/> parabolica	<input type="checkbox"/> abbaini <input type="checkbox"/> pann. fotovoltaici	<input type="checkbox"/> velux
3g.Serram. aperture	<input type="checkbox"/> ferro <input type="checkbox"/> PVC	<input checked="" type="checkbox"/> legno <input type="checkbox"/> senza	<input type="checkbox"/> alluminio
3h.Finiture Facciata	Intonaco grezzo		
3i.Particolari di Pregio			
3l.Stato di Conservazione	Discreto	3m.Pertinenze	<input checked="" type="checkbox"/> a verde <input type="checkbox"/> posto auto/autorimessa <input type="checkbox"/> manufatti di serv.

Descrizione	Totale
Punteggio	10

Edificio integro.

PRESCRIZIONE GEOLOGICA: Dato che L'edificio ricade in area di controllo geologico critica e recuperabile, si subordina il rilascio della concessione edilizia alla realizzazione di uno studio che verifichi il grado di pericolo dell'area e analizzi le condizioni di stabilità del versante.

R1 Restauro

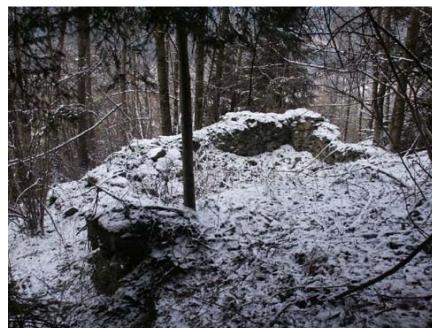
211

Località	Maseri	N.Particella	p.ed.211
Quota (m.slm.)	835	Esposizione	Ovest
Larghezza (m.)	6,20		
Profondità (m.)	6,00	Sup.(mq.)	37,20
H colmo tetto (m.)		H Imposta (m.)

2c.Grado di Utilizzo Abbandono

3a.Tipo Costruttivo	Pietra	3b.Superficie e Volume	Sedime originario
3c.Elementi in aggetto	<input type="checkbox"/> poggiali <input type="checkbox"/> camino	<input type="checkbox"/> ballatoi <input type="checkbox"/> forno	<input type="checkbox"/> scale
3d.Tetto		3e.Manti di Copertura	
3f.Accessori tetto	<input type="checkbox"/> comignoli <input type="checkbox"/> parabolica	<input type="checkbox"/> abbaini <input type="checkbox"/> pann. fotovoltaici	<input type="checkbox"/> velux
3g.Serram. aperture	<input type="checkbox"/> ferro <input type="checkbox"/> PVC	<input type="checkbox"/> legno <input type="checkbox"/> senza	<input type="checkbox"/> alluminio
3h.Finiture Facciate			
3i.Particolari di Pregio			
3l.Stato di Conservazione	Cattivo	3m.Pertinenze	<input checked="" type="checkbox"/> a verde <input type="checkbox"/> posto auto/autorimessa <input type="checkbox"/> manufatti di serv.
3n.Reti tecnologiche		- Fognature	Assente

Descrizione Nulla
Punteggio

Il manufatto presenta ancora tratti di muratura perimetrale fino all'altezza di m.1.50-2.00. La limitata estensione della superficie coperta e la mancanza di speroni murari, propendono verso l'attribuzione della tipologia costruttiva di tipo A in blockbau. Tale attribuzione trova pochi elementi ad avvalorarla. Dal punto di vista oggettivo la tipologia non è definibile.

R5 - Considerato Rudere non ricostruibile
