LIGNER

CENSIMENTO PATRIMONIO EDILIZIO MONTANO

Ligner
286

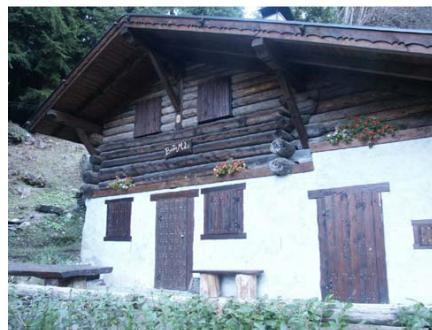
286

Località	Ligner	N.Particella	p.ed.286
Quota (m.slm.)	982	Esposizione	Ovest
Larghezza (m.)	6,00		
Profondità (m.)	6,00	Sup.(mq.)	36,00
H colmo tetto (m.)	5,40	H Imposta (m.)	4,20

3a.Tipo Costruttivo	Misto pietra	3b.Superficie e Volume	Volume originario
3c.Elementi in aggetto	<input type="checkbox"/> poggioli <input type="checkbox"/> camino	<input type="checkbox"/> ballatoi <input type="checkbox"/> forno	<input type="checkbox"/> scale
3d.Tetto	Con Trave di colmo	3e.Manti di Copertura	Onduline
3f.Accessori tetto	<input checked="" type="checkbox"/> comignoli <input type="checkbox"/> parabolica	<input type="checkbox"/> abbaini <input checked="" type="checkbox"/> pann. fotovoltaici	<input type="checkbox"/> velux
3g.Serram. aperture	<input type="checkbox"/> ferro <input type="checkbox"/> PVC	<input type="checkbox"/> legno <input type="checkbox"/> senza	<input type="checkbox"/> alluminio
3h.Finiture Facciata	Intonaco grezzo		
3i.Particolari di Pregio			
3l.Stato di Conservazione	Buono	3m.Pertinenze	<input checked="" type="checkbox"/> a verde <input type="checkbox"/> posto auto/autorimessa <input type="checkbox"/> manufatti di serv.

Descrizione	Parzialmente perduta
Punteggio	6

Casa da mont - tipologia A-V1

- Presenza di regolarità e simmetria nella facciata principale a valle
- Porta centrale di accesso al piano terra doppia con puntone centrale
- Struttura primo piano in blockbau
- Elemento ligneo a forchetta su pilastro sostegno colmo
- Testa trave rompitratta in facciata
- Porta centrale di accesso al primo livello con architrave a balestra
- Feritoie di areazione ad estradosso primo impalcato
- Copertura con sistema di capriate
- Brecce nelle murature sotto banchina, frontali e laterali
- Specchiature di facciata con sistema di tamponamento in legno ad incastro
- Abbaino laterale con ballatoio per ricarico fieno
- Modulo doppio accorpato
- Loggia o ballatoio per il ricarico del fieno nel sottotetto
- Capriate con puntoni per innalzamento imposta tetto

oni Casa riaffata. Elementi positivi: finitura di facciata, blockbau. Elementi detrattori: sporto di gronda con puntoni, contorni finestre, mantovane tetto

R2 Risanamento
Conservativo

R2 - Ripristino tipologico

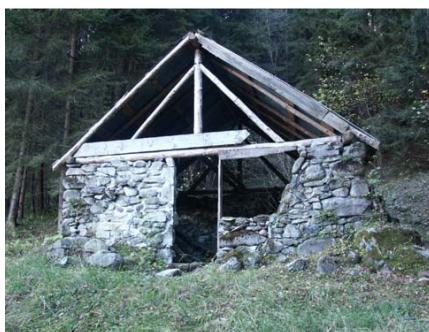
Località	Ligner	N.Particella	p.ed.285
Quota (m.slm.)	900	Esposizione	Ovest
Larghezza (m.)	6,00		
Profondità (m.)	6,00	Sup.(mq.)	36,00
H colmo tetto (m.)	4,80	H Imposta (m.)	2,00

2a.Data di costruzione	
- Epoca accatastamento	<1859
2b.Usi Attuale	Non utilizzato

Abbandono

3a.Tipo Costruttivo	Pietra	3b.Superficie e Volume	Evidenti ampliamenti
3c.Elementi in aggetto	<input type="checkbox"/> poggioli <input type="checkbox"/> camino	<input type="checkbox"/> ballatoi <input type="checkbox"/> forno	<input type="checkbox"/> scale
3d.Tetto	Con Trave di colmo	3e.Manti di Copertura	Onduline
3f.Accessori tetto	<input type="checkbox"/> comignoli <input type="checkbox"/> parabolica	<input type="checkbox"/> abbaini <input type="checkbox"/> pann. fotovoltaici	<input type="checkbox"/> velux
3g.Serram. aperture	<input type="checkbox"/> ferro <input type="checkbox"/> PVC	<input type="checkbox"/> legno <input checked="" type="checkbox"/> senza	<input type="checkbox"/> alluminio
3h.Finiture Facciate	a raso sasso		
3i.Particolari di Pregio			
3l.Stato di Conservazione	Discreto	3m.Pertinenze	<input checked="" type="checkbox"/> a verde <input type="checkbox"/> posto auto/autorimessa <input type="checkbox"/> manufatti di serv.

Descrizione	Parziale
Punteggio	8

Cassetto - tipologia F-V2

6f.Note e Prescrizioni
Edificio trasformato. Poco visibile la tipologia originaria.

R2 Risanamento
Conservativo

R2
