POZE

CENSIMENTO PATRIMONIO EDILIZIO MONTANO

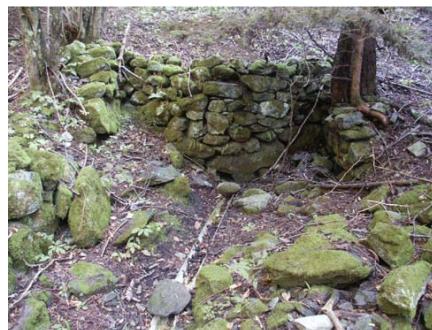
Località	Poze	N.Particella	p.ed. 297
Quota (m.slm.)	1051	Esposizione	ovest
Larghezza (m.)	3,50		
Profondità (m.)	4,00	Sup.(mq.)	14,00
H colmo tetto (m.)		H Imposta (m.)

3a.Tipo Costruttivo	Pietra	3b.Superficie e Volume	Non riconoscibili
3c.Elementi in aggetto	<input type="checkbox"/> poggiali <input type="checkbox"/> camino	<input type="checkbox"/> ballatoi <input type="checkbox"/> forno	<input type="checkbox"/> scale
3d.Tetto	Inesistente	3e.Manti di Copertura	Inesistente
3f.Accessori tetto	<input type="checkbox"/> comignoli <input type="checkbox"/> parabolica	<input type="checkbox"/> abbaini <input type="checkbox"/> pann. fotovoltaici	<input type="checkbox"/> velux
3g.Serram. aperture	<input type="checkbox"/> ferro <input type="checkbox"/> PVC	<input type="checkbox"/> legno <input type="checkbox"/> senza	<input type="checkbox"/> alluminio

3i.Particolari di Pregio		3m.Pertinenze	<input checked="" type="checkbox"/> a verde
3l.Stato di Conservazione	Cattivo	<input type="checkbox"/> posto auto/autorimessa	<input type="checkbox"/> manufatti di serv.
3n.Reti tecnologiche		- Fognature	Assente
- Acquedotto	Sorgente	Accesso all'Edificio	Assente
3o.Accesso all'Area	Assente		
3p.Vincoli legislativi	<input type="checkbox"/> vincoli beni Ambientali	<input type="checkbox"/> vincoli beni Culturali

R5 - Considerato Rudere non ricostruibile

6f.Note e Prescrizioni
La limitata presenza di elementi impliciti ed esplicativi (comma 8 -art.5 N.A.) fanno propendere per l'intervento di Demolizione senza ricostruzione.

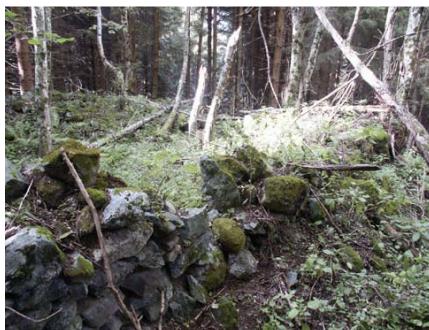
292

Località	Poze	N.Particella	p.ed.292
Quota (m.slm.)	1070	Esposizione	Ovest
Larghezza (m.)	8,50		
Profondità (m.)	10,00	Sup.(mq.)	85,00
H colmo tetto (m.)		H Imposta (m.)

3a.Tipo Costruttivo	Pietra	3b.Superficie e Volume	Sedime originario
3c.Elementi in aggetto	<input type="checkbox"/> poggiali <input type="checkbox"/> camino	<input type="checkbox"/> ballatoi <input type="checkbox"/> forno	<input type="checkbox"/> scale
3d.Tetto	Inesistente	3e.Manti di Copertura	Inesistente
3f.Accessori tetto	<input type="checkbox"/> comignoli <input type="checkbox"/> parabolica	<input type="checkbox"/> abbaini <input type="checkbox"/> pann. fotovoltaici	<input type="checkbox"/> velux
3g.Serram. aperture	<input type="checkbox"/> ferro <input type="checkbox"/> PVC	<input type="checkbox"/> legno <input type="checkbox"/> senza	<input type="checkbox"/> alluminio

3i.Particolari di Pregio	
3l.Stato di Conservazione	Cattivo
3m.Pertinenze	<input checked="" type="checkbox"/> a verde
3n.Reti tecnologiche	<input type="checkbox"/> posto auto/autorimessa <input type="checkbox"/> manufatti di serv.
- Acquedotto	Assente
- Fognature	Assente
3o.Accesso all'Area	Assente
Accesso all'Edificio	Assente
3p.Vincoli legislativi	<input type="checkbox"/> vincoli beni Ambientali <input type="checkbox"/> vincoli beni Culturali

R5 - Considerato Rudere non ricostruibile

I resti del manufatto riportano una perimetrazione ben delineata di circa m.(10,0x8,5). La dimensione del manufatto farebbe propendere verso un edificio di tipo B, ma l'elevazione delle murature è talmente limitata da precludere la riconoscibilità tipologica attraverso dati oggettivi.

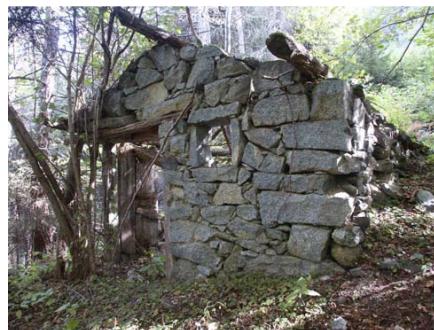
439

Località	Poze	N.Particella	p.ed.439
Quota (m.slm.)	1059	Esposizione	Ovest
Larghezza (m.)	3,50		
Profondità (m.)	7,00	Sup.(mq.)	24,50
H colmo tetto (m.)		H Imposta (m.)

3a.Tipo Costruttivo	Pietra	3b.Superficie e Volume	Volume originario
3c.Elementi in aggetto	<input type="checkbox"/> poggioli <input type="checkbox"/> camino	<input type="checkbox"/> ballatoi <input type="checkbox"/> forno	<input type="checkbox"/> scale
3d.Tetto	Con Trave di colmo	3e.Manti di Copertura	Inesistente
3f.Accessori tetto	<input type="checkbox"/> comignoli <input type="checkbox"/> parabolica	<input type="checkbox"/> abbaini <input type="checkbox"/> pann. fotovoltaici	<input type="checkbox"/> velux
3g.Serram. aperture	<input type="checkbox"/> ferro <input type="checkbox"/> PVC	<input checked="" type="checkbox"/> legno <input checked="" type="checkbox"/> senza	<input type="checkbox"/> alluminio
3h.Finiture Facciate	a raso sasso		
3i.Particolari di Pregio			
3l.Stato di Conservazione	Discreto	3m.Pertinenze	<input checked="" type="checkbox"/> a verde <input type="checkbox"/> posto auto/autorimessa <input type="checkbox"/> manufatti di serv.

Descrizione	Parziale
Punteggio	8
Cassetto - tipologia F-V1

Cassetto costruito completamente in pietra che riporta i caratteri compositivi tipici della tipologia. Interessante la finestrella sul fronte principale.

R2

PRESCRIZIONE GEOLOGICA: L'edificio ricade in area di rispetto idrogeologico della sorgente n. 10410, si subordina il rilascio della concessione edilizia alla realizzazione di uno studio idrogeologico che definisca le caratteristiche della circolazione idrica sotterranea, ne garantisca la tutela ed indichi le modalità con cui deve essere realizzato l'intervento di recupero, con particolare riguardo allo smaltimento delle acque reflue.

PRESCRIZIONE FORESTALE: Si ritiene di recepire le indicazioni di tutela fornite dal Serv. prov. foreste e fauna, consentendo il recupero del manufatto, fatta salva la costruzione di strade o piste di accesso all'edificio. Per la realizzazione delle opere potranno essere realizzate delle teleferiche, d

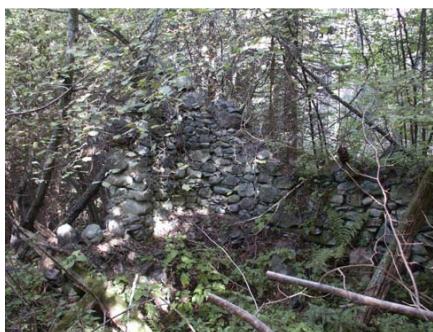
298

Località	Poze	N.Particella	p.ed.298
Quota (m.slm.)	1052	Esposizione	Ovest
Larghezza (m.)	7,50		
Profondità (m.)	8,00	Sup.(mq.)	60,00
H colmo tetto (m.)		H Imposta (m.)

3a.Tipo Costruttivo	Misto pietra	3b.Superficie e Volume	Sedime originario
3c.Elementi in aggetto	<input type="checkbox"/> poggiali <input type="checkbox"/> camino	<input type="checkbox"/> ballatoi <input type="checkbox"/> forno	<input type="checkbox"/> scale
3d.Tetto	Inesistente	3e.Manti di Copertura	Inesistente
3f.Accessori tetto	<input type="checkbox"/> comignoli <input type="checkbox"/> parabolica	<input type="checkbox"/> abbaini <input type="checkbox"/> pann. fotovoltaici	<input type="checkbox"/> velux
3g.Serram. aperture	<input type="checkbox"/> ferro <input type="checkbox"/> PVC	<input type="checkbox"/> legno <input type="checkbox"/> senza	<input type="checkbox"/> alluminio

3l.Stato di Conservazione	Cattivo	3m.Pertinenze	<input checked="" type="checkbox"/> a verde <input type="checkbox"/> posto auto/autorimessa <input type="checkbox"/> manufatti di serv.
3n.Reti tecnologiche		- Fognature	Assente
- Acquedotto	Assente	Accesso all'Edificio	Assente
3o.Accesso all'Area	Strada forestale	3p.Vincoli legislativi	<input type="checkbox"/> vincoli beni Ambientali <input type="checkbox"/> vincoli beni Culturali

Descrizione	Minima
Punteggio	2
Casa da mont

I resti dell'edificio evidenziano una muratura perimetrale grezza posata a secco, con resti di malta tra le commessure. La tipologia dell'immobile è ben definita.

R3 - Ripr. tipologico - H max colmo tetto m.7.50

PRESCRIZIONE GEOLOGICA: L'edificio ricade in area di rispetto idrogeologico della sorgente n.10410, si subordina il rilascio della concessione edilizia alla realizzazione di uno studio idrogeologico che definisca le caratteristiche della circolazione idrica sotterranea, ne garantisca la tutela ed indichi le modalità con cui deve essere realizzato l'intervento di recupero, con particolare riguardo allo smaltimento delle acque reflue.

PRESCRIZIONE FORESTALE: Si ritiene di recepire le indicazioni di tutela fornite dal Serv. prov. foreste e fauna, consentendo il recupero del manufatto, fatta salva la costruzione di strade o piste di accesso all'edificio. Per la realizzazione delle opere potranno essere realizzate delle teleferiche, d

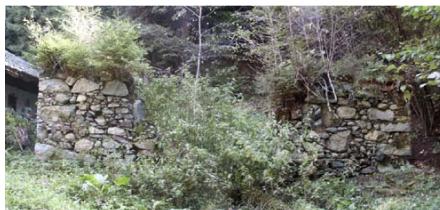
Località	Poze	N.Particella	p.ed.294
Quota (m.slm.)	1066	Esposizione	Ovest
Larghezza (m.)	7,50		
Profondità (m.)	7,60	Sup.(mq.)	57,00
H colmo tetto (m.)		H Imposta (m.)

3a.Tipo Costruttivo	Pietra	3b.Superficie e Volume	Sedime originario
3c.Elementi in aggetto	<input type="checkbox"/> poggioli <input type="checkbox"/> camino	<input type="checkbox"/> ballatoi <input type="checkbox"/> forno	<input type="checkbox"/> scale
3d.Tetto	Inesistente	3e.Manti di Copertura	Inesistente
3f.Accessori tetto	<input type="checkbox"/> comignoli <input type="checkbox"/> parabolica	<input type="checkbox"/> abbaini <input type="checkbox"/> pann. fotovoltaici	<input type="checkbox"/> velux
3g.Serram. aperture	<input type="checkbox"/> ferro <input type="checkbox"/> PVC	<input type="checkbox"/> legno <input type="checkbox"/> senza	<input type="checkbox"/> alluminio
3h.Finiture Facciata	a raso sasso		
3i.Particolari di Pregio			
3l.Stato di Conservazione	Cattivo	3m.Pertinenze	<input checked="" type="checkbox"/> a verde <input type="checkbox"/> posto auto/autorimessa <input type="checkbox"/> manufatti di serv.

Descrizione	Minima
Punteggio	2
Casa da mont

R3 - Ripr. tipologico - H max colmo tetto m.7.50

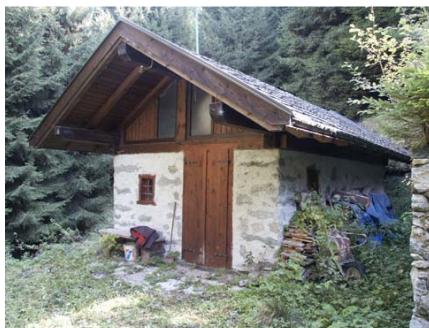
294bis

Località	Poze	N.Particella	p.ed.294
Quota (m.slm.)	1066	Esposizione	Ovest
Larghezza (m.)	3,90		
Profondità (m.)	6,80	Sup.(mq.)	26,52
H colmo tetto (m.)	3,65	H Imposta (m.)	2,65
