BOSOLO

CENSIMENTO PATRIMONIO EDILIZIO MONTANO

Bosolo
413/416

Bosolo
412

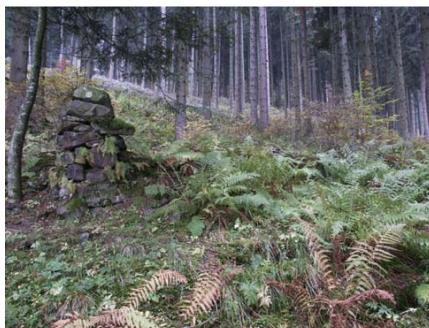
413/416

Località Bosolo N.Particella p.ed.413/416
 Quota (m.slm.) 1325 Esposizione Ovest
 Larghezza (m.) 7,00
 Profondità (m.) 7,00 Sup.(mq.) 49,00
 H colmo tetto (m.) H Imposta (m.)

3a.Tipo Costruttivo	Pietra	3b.Superficie e Volume	Sedime originario
3c.Elementi in aggetto	<input type="checkbox"/> poggiali <input type="checkbox"/> camino	<input type="checkbox"/> ballatoi <input type="checkbox"/> forno	<input type="checkbox"/> scale
3d.Tetto	Inesistente	3e.Manti di Copertura	Inesistente
3f.Accessori tetto	<input type="checkbox"/> comignoli <input type="checkbox"/> parabolica	<input type="checkbox"/> abbaini <input type="checkbox"/> pann. fotovoltaici	<input type="checkbox"/> velux
3g.Serram. aperture	<input type="checkbox"/> ferro <input type="checkbox"/> PVC	<input type="checkbox"/> legno <input type="checkbox"/> senza	<input type="checkbox"/> alluminio

3i.Particolari di Pregio	
3l.Stato di Conservazione	Cattivo
3m.Pertinenze	<input checked="" type="checkbox"/> a verde <input type="checkbox"/> posto auto/autorimessa <input type="checkbox"/> manufatti di serv.
3n.Reti tecnologiche	
- Acquedotto	Assente
- Fognature	Assente
3o.Accesso all'Area	Sentiero
Accesso all'Edificio	Sentiero
3p.Vincoli legislativi	<input type="checkbox"/> vincoli beni Ambientali <input type="checkbox"/> vincoli beni Culturali

Tipologia non riconoscibile

R5 - Considerato Rudere non ricostruibile

6f.Note e Prescrizioni
 La limitata presenza di elementi impliciti ed esplicativi (comma 8 -art.5 N.A.) fanno propendere per l'intervento di Demolizione senza ricostruzione.

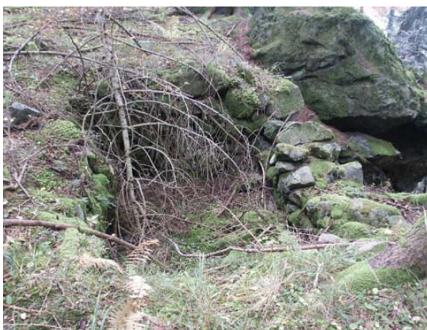
412

Località	Bosolo	N.Particella	p.ed.412
Quota (m.slm.)	1318	Esposizione	Ovest
Larghezza (m.)	3,00		
Profondità (m.)	3,50	Sup.(mq.)	10,50
H colmo tetto (m.)		H Imposta (m.)

3a.Tipo Costruttivo	Pietra	3b.Superficie e Volume	Sedime originario
3c.Elementi in aggetto	<input type="checkbox"/> poggiali <input type="checkbox"/> camino	<input type="checkbox"/> ballatoi <input type="checkbox"/> forno	<input type="checkbox"/> scale
3d.Tetto	Inesistente	3e.Manti di Copertura	Inesistente
3f.Accessori tetto	<input type="checkbox"/> comignoli <input type="checkbox"/> parabolica	<input type="checkbox"/> abbaini <input type="checkbox"/> pann. fotovoltaici	<input type="checkbox"/> velux
3g.Serram. aperture	<input type="checkbox"/> ferro <input type="checkbox"/> PVC	<input type="checkbox"/> legno <input type="checkbox"/> senza	<input type="checkbox"/> alluminio

3i.Particolari di Pregio		3m.Pertinenze	<input checked="" type="checkbox"/> a verde
3l.Stato di Conservazione	Cattivo	<input type="checkbox"/> posto auto/autorimessa	<input type="checkbox"/> manufatti di serv.
3n.Reti tecnologiche		- Fognature	Assente
- Acquedotto	Assente	Accesso all'Edificio	Assente
3o.Accesso all'Area	Sentiero		
3p.Vincoli legislativi	<input type="checkbox"/> vincoli beni Ambientali	<input type="checkbox"/> vincoli beni Culturali

Tipologia non riconoscibile

R5 - Considerato Rudere non ricostruibile

La limitata presenza di elementi impliciti ed esplicativi (comma 8 -art.5 N.A.) fanno propendere per l'intervento di Demolizione senza ricostruzione.
