CENSIMENTO PATRIMONIO EDILIZIO MONTANO

Località	Prè	N.Particella	p.ed.201/3
Quota (m.slm.)	840	Esposizione	Ovest
Larghezza (m.)	4,85		
Profondità (m.)	5,35	Sup.(mq.)	25,95
H colmo tetto (m.)	4,20	H Imposta (m.)	2,80

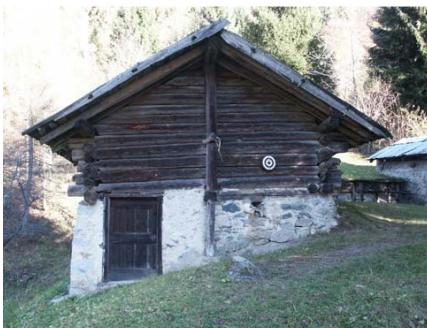
201/3

3a.Tipo Costruttivo	Misto pietra	3b.Superficie e Volume	Volume originario
3c.Elementi in aggetto	<input type="checkbox"/> poggioli <input type="checkbox"/> camino	<input type="checkbox"/> ballatoi <input type="checkbox"/> forno	<input type="checkbox"/> scale
3d.Tetto	Con Trave di colmo	3e.Manti di Copertura	Onduline
3f.Accessori tetto	<input type="checkbox"/> comignoli <input type="checkbox"/> parabolica	<input type="checkbox"/> abbaini <input type="checkbox"/> pann. fotovoltaici	<input type="checkbox"/> velux
3g.Serram. aperture	<input type="checkbox"/> ferro <input type="checkbox"/> PVC	<input checked="" type="checkbox"/> legno <input type="checkbox"/> senza	<input type="checkbox"/> alluminio
3h.Finiture Facciate	Legno		
3i.Particolari di Pregio	Chiave solaio a forchetta		
3l.Stato di Conservazione	Discreto	3m.Pertinenze	<input checked="" type="checkbox"/> a verde <input type="checkbox"/> posto auto/autorimessa <input checked="" type="checkbox"/> manufatti di serv.

Descrizione	Totale
Punteggio	10

Casa da mont - tipologia A

6f.Note e Prescrizioni: Prototipo tipologico. Notare il puntone ligneo di sostegno della trave di colmo con forchetta di ritenzione.

R1 Restauro

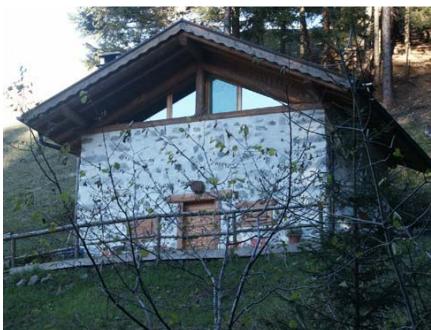
201/2

Località	Prè	N.Particella	p.ed.201/2
Quota (m.slm.)	820	Esposizione	Ovest
Larghezza (m.)	6,70		
Profondita (m.)	5,20	Sup.(mq.)	34,84
H colmo tetto (m.)	5,95	H Imposta (m.)	4,40

3a.Tipo Costruttivo	Pietra	3b.Superficie e Volume	Sedime originario
3c.Elementi in aggetto	<input type="checkbox"/> poggioli <input type="checkbox"/> camino	<input type="checkbox"/> ballatoi <input type="checkbox"/> forno	<input type="checkbox"/> scale
3d.Tetto	A Capriate	3e.Manti di Copertura	Onduline
3f.Accessori tetto	<input checked="" type="checkbox"/> comignoli <input type="checkbox"/> parabolica	<input type="checkbox"/> abbaini <input type="checkbox"/> pann. fotovoltaici	<input type="checkbox"/> velux
3g.Serram. aperture	<input type="checkbox"/> ferro <input type="checkbox"/> PVC	<input type="checkbox"/> legno <input checked="" type="checkbox"/> senza	<input type="checkbox"/> alluminio
3h.Finiture Facciata	a raso sasso		
3i.Particolari di Pregio			
3l.Stato di Conservazione	Buono	3m.Pertinenze	<input checked="" type="checkbox"/> a verde <input type="checkbox"/> posto auto/autorimessa <input checked="" type="checkbox"/> manufatti di serv.

Descrizione	Parzialmente perduta
Punteggio	6

Casa da mont - tipologia C

Discreto intervento di ristrutturazione. Elementi negativi: sporti di gronda eccessivi, aperture con tipologia non conforme.

R2 Risanamento
Conservativo

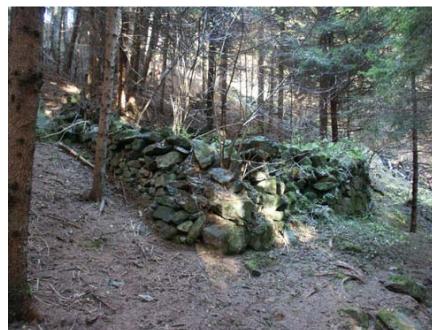
200

Località	Prè	N.Particella	p.ed.200
Quota (m.slm.)	820	Esposizione	Ovest
Larghezza (m.)	6,00		
Profondità (m.)	6,00	Sup.(mq.)	36,00
H colmo tetto (m.)		H Imposta (m.)

3a.Tipo Costruttivo	Pietra	3b.Superficie e Volume	Sedime originario
3c.Elementi in aggetto	<input type="checkbox"/> poggiali <input type="checkbox"/> camino	<input type="checkbox"/> ballatoi <input type="checkbox"/> forno	<input type="checkbox"/> scale
3d.Tetto	Inesistente	3e.Manti di Copertura	Inesistente
3f.Accessori tetto	<input type="checkbox"/> comignoli <input type="checkbox"/> parabolica	<input type="checkbox"/> abbaini <input type="checkbox"/> pann. fotovoltaici	<input type="checkbox"/> velux
3g.Serram. aperture	<input type="checkbox"/> ferro <input type="checkbox"/> PVC	<input type="checkbox"/> legno <input type="checkbox"/> senza	<input type="checkbox"/> alluminio

3l.Stato di Conservazione	Cattivo	3m.Pertinenze	<input checked="" type="checkbox"/> a verde
3n.Reti tecnologiche		<input type="checkbox"/> posto auto/autorimessa	<input type="checkbox"/> manufatti di serv.
- Acquedotto	Assente	- Fognature	Assente
3o.Accesso all'Area	Assente	Accesso all'Edificio	Assente
3p.Vincoli legislativi	<input type="checkbox"/> vincoli beni Ambientali	<input type="checkbox"/> vincoli beni Culturali

Tipologia non riconoscibile

I resti consistono in un coacervo informe di pietre e sassi disposti in modo tale da far intuire il perimetro dell'edificio originario. L'assenza di legante nelle murature e di speroni angolari e la presenza di un edificio di tipo A nelle vicinanze farebbe supporre tale tipologia anche in questo caso. L'assegnazione della tipologia risulta basata su ipotesi e congettura. Dal punto di vista oggettivo non si riscontrano dati sufficienti per avvalorare i presupposti.

R5 - Considerato Rudere non ricostruibile
