*COSTA*

## CENSIMENTO PATRIMONIO EDILIZIO MONTANO

Costa  
433

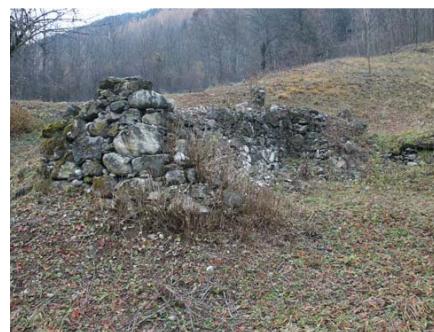
L'edificio è sito a monte dell'abitato di Bocenago, in prossimità del fondo valle. I resti evidenziano tangibilmente parte della perimetrazione, mentre la restante si intuisce tramite alcune tracce lasciate dalle antiche mura. L'elevazione delle murature non lascia percepire con esattezza l'imposta del tetto originaria. L'attribuzione tipologica appare azzardata. Dal punto di vista dell'analisi tipologica dell'edificio, si ritiene che non esista una riconoscibilità tale da consentirne il recupero.

R5 - Considerato Rudere non ricostruibile
