VAGIMONE

CENSIMENTO PATRIMONIO EDILIZIO MONTANO

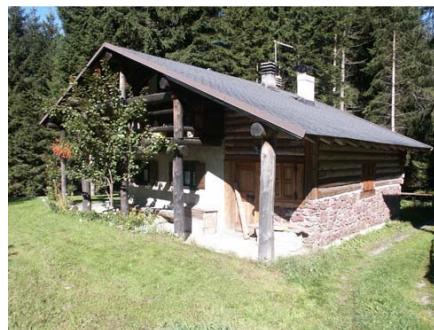
396/2

Località	Vagimone	N.Particella	p.ed.396/2
Quota (m.slm.)	1226	Esposizione	Ovest
Larghezza (m.)	5,10		
Profondità (m.)	7,10	Sup.(mq.)	36,21
H colmo tetto (m.)	5,15	H Imposta (m.)	4,06

3a.Tipo Costruttivo	Pietra	3b.Superficie e Volume	Non riconoscibili
3c.Elementi in aggetto	<input checked="" type="checkbox"/> poggioli <input type="checkbox"/> camino	<input type="checkbox"/> ballatoi <input type="checkbox"/> forno	<input type="checkbox"/> scale
3d.Tetto	Con Trave di colmo	3e.Manti di Copertura	Tegole canadesi
3f.Accessori tetto	<input checked="" type="checkbox"/> comignoli <input checked="" type="checkbox"/> parabolica	<input type="checkbox"/> abbaini <input checked="" type="checkbox"/> pann. fotovoltaici	<input type="checkbox"/> velux
3g.Serram. aperture	<input type="checkbox"/> ferro <input type="checkbox"/> PVC	<input type="checkbox"/> legno <input checked="" type="checkbox"/> senza	<input type="checkbox"/> alluminio
3h.Finiture Facciata	Civile		
3i.Particolari di Pregio			
3l.Stato di Conservazione	Buono	3m.Pertinenze	<input checked="" type="checkbox"/> a verde <input checked="" type="checkbox"/> posto auto/autorimessa <input checked="" type="checkbox"/> manufatti di serv.

Descrizione Parzialmente perduta
Punteggio 6

Casa da mont - tipologia C-V1

6f.Note e Prescrizioni Il sedime coperto, l'entità e la disposizione del manufatto e la zona altitudinale di appartenenza, fanno propendere per l'attribuzione della tipologia C.

R2 - Ripr. tipologico - H max colmo tetto m.6.00

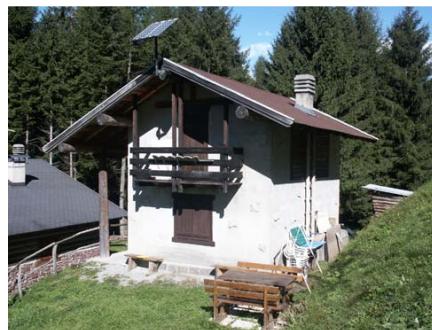
476

Località	Vagimone	N.Particella	p.ed.476
Quota (m.slm.)	1232	Esposizione	Ovest
Larghezza (m.)	4,60		
Profondità (m.)	6,00	Sup.(mq.)	27,60
H colmo tetto (m.)	5,45	H Imposta (m.)	4,45

3a.Tipo Costruttivo	Pietra	3b.Superficie e Volume	Non riconoscibili
3c.Elementi in aggetto	<input checked="" type="checkbox"/> poggioli <input type="checkbox"/> camino	<input type="checkbox"/> ballatoi <input type="checkbox"/> forno	<input type="checkbox"/> scale
3d.Tetto	Con Trave di colmo	3e.Manti di Copertura	Tegole canadesi
3f.Accessori tetto	<input checked="" type="checkbox"/> comignoli <input checked="" type="checkbox"/> parabolica	<input type="checkbox"/> abbaini <input checked="" type="checkbox"/> pann. fotovoltaici	<input type="checkbox"/> velux
3g.Serram. aperture	<input type="checkbox"/> ferro <input type="checkbox"/> PVC	<input type="checkbox"/> legno <input type="checkbox"/> senza	<input type="checkbox"/> alluminio
3h.Finiture Facciata	Civile		
3i.Particolari di Pregio			
3l.Stato di Conservazione	Buono	3m.Pertinenze	<input checked="" type="checkbox"/> a verde <input type="checkbox"/> posto auto/autorimessa <input type="checkbox"/> manufatti di serv.

Descrizione	Parzialmente perduta
Punteggio	6

Casa da mont - tipologia C-V1

6f.Note e Prescrizioni
Edificio rifatto e rimaneggiato in modo avulso dalle tipologie locali.

R3 Ristrutturazione
Edilizia

R3 - Ripr. tipologico - H max colmo tetto m.6.00

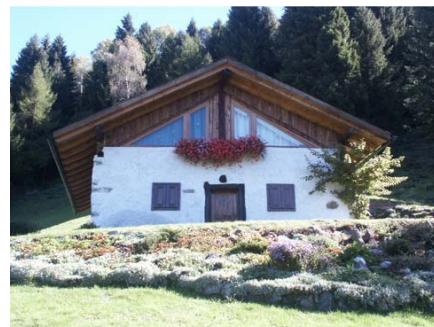
394/1

Località	Vagimone	N.Particella	p.ed.394/1
Quota (m.slm.)	1240	Esposizione	Ovest
Larghezza (m.)	8,30		
Profondità (m.)	7,95	Sup.(mq.)	65,99
H colmo tetto (m.)	5,85	H Imposta (m.)	3,70

3a.Tipo Costruttivo	Pietra	3b.Superficie e Volume	Volume originario
3c.Elementi in aggetto	<input type="checkbox"/> poggioli <input type="checkbox"/> camino	<input type="checkbox"/> ballatoi <input type="checkbox"/> forno	<input type="checkbox"/> scale
3d.Tetto	A Capriate	3e.Manti di Copertura	Onduline
3f.Accessori tetto	<input checked="" type="checkbox"/> comignoli <input checked="" type="checkbox"/> parabolica	<input type="checkbox"/> abbaini <input checked="" type="checkbox"/> pann. fotovoltaici	<input type="checkbox"/> velux
3g.Serram. aperture	<input type="checkbox"/> ferro <input type="checkbox"/> PVC	<input type="checkbox"/> legno <input checked="" type="checkbox"/> senza	<input type="checkbox"/> alluminio
3h.Finiture Facciata	Intonaco grezzo		
3i.Particolari di Pregio			
3l.Stato di Conservazione	Buono	3m.Pertinenze	<input checked="" type="checkbox"/> a verde <input checked="" type="checkbox"/> posto auto/autorimessa <input checked="" type="checkbox"/> manufatti di serv.

Descrizione	Totale
Punteggio	10

Casa da mont - tipologia C

6f.Note e Prescrizioni
Discreto intervento di ristrutturazione. Elementi negativi: finestrata a livello di capriata di copertura, numero e tipologia dei camini.

R2 Risanamento
Conservativo

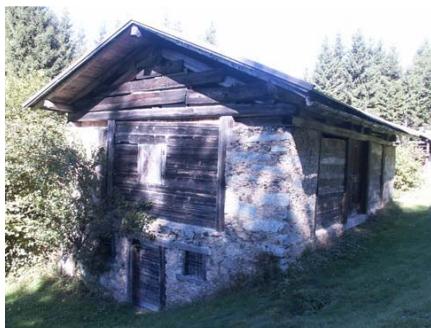
395

Località	Vagimone	N.Particella	p.ed.395
Quota (m.slm.)	1230	Esposizione	Ovest
Larghezza (m.)	6,50		
Profondità (m.)	8,85	Sup.(mq.)	57,53
H colmo tetto (m.)	6,90	H Imposta (m.)	5,00

3a.Tipo Costruttivo	Misto pietra	3b.Superficie e Volume	Sedime originario
3c.Elementi in aggetto	<input type="checkbox"/> poggioli <input type="checkbox"/> camino	<input type="checkbox"/> ballatoi <input type="checkbox"/> forno	<input type="checkbox"/> scale
3d.Tetto	Con Trave di colmo	3e.Manti di Copertura	Tegole canadesi
3f.Accessori tetto	<input type="checkbox"/> comignoli <input type="checkbox"/> parabolica	<input type="checkbox"/> abbaini <input type="checkbox"/> pann. fotovoltaici	<input type="checkbox"/> velux
3g.Serram. aperture	<input type="checkbox"/> ferro <input type="checkbox"/> PVC	<input checked="" type="checkbox"/> legno <input type="checkbox"/> senza	<input type="checkbox"/> alluminio
3h.Finiture Facciata	a raso sasso		
3i.Particolari di Pregio			
3l.Stato di Conservazione	Discreto	3m.Pertinenze	<input checked="" type="checkbox"/> a verde <input type="checkbox"/> posto auto/autorimessa <input type="checkbox"/> manufatti di serv.

Descrizione	Totale
Punteggio	10

Casa da mont - tipologia B

6f.Note e Prescrizioni
Edificio facente parte di un complesso più ampio composto dalle pp.edd.395 - 397. In seguito ad incendio è stata ricostruita solamente la p.ed.395.

R2 Risanamento
Conservativo

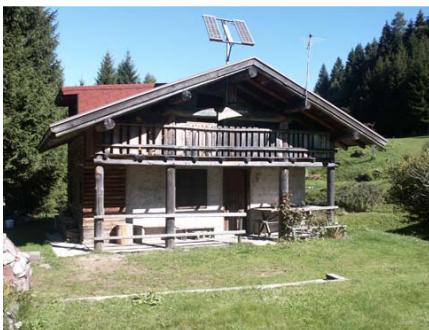
609

Località	Vagimone	N.Particella	p.f.609
Quota (m.slm.)	1232	Esposizione	Ovest
Larghezza (m.)	7,20		
Profondità (m.)	3,70	Sup.(mq.)	26,64
H colmo tetto (m.)	4,65	H Imposta (m.)	3,10

3a.Tipo Costruttivo	Mattoni	3b.Superficie e Volume	Non riconoscibili
3c.Elementi in aggetto	<input checked="" type="checkbox"/> poggioli <input type="checkbox"/> camino	<input type="checkbox"/> ballatoi <input type="checkbox"/> forno	<input type="checkbox"/> scale
3d.Tetto	Con Trave di colmo	3e.Manti di Copertura	Tegole canadesi
3f.Accessori tetto	<input checked="" type="checkbox"/> comignoli <input checked="" type="checkbox"/> parabolica	<input type="checkbox"/> abbaini <input checked="" type="checkbox"/> pann. fotovoltaici	<input type="checkbox"/> velux
3g.Serram. aperture	<input type="checkbox"/> ferro <input type="checkbox"/> PVC	<input type="checkbox"/> legno <input type="checkbox"/> senza	<input type="checkbox"/> alluminio
3h.Finiture Facciata	Civile		
3i.Particolari di Pregio			
3l.Stato di Conservazione	Buono	3m.Pertinenze	<input checked="" type="checkbox"/> a verde <input checked="" type="checkbox"/> posto auto/autorimessa

Descrizione	Perduta
Punteggio	4

Edificio avulso dal contesto rurale che non riprende nessun elemento tipologico caratteristico.

R3 Ristrutturazione
Edilizia

R3 - Ripr. tipologico - H max colmo tetto m.6.00

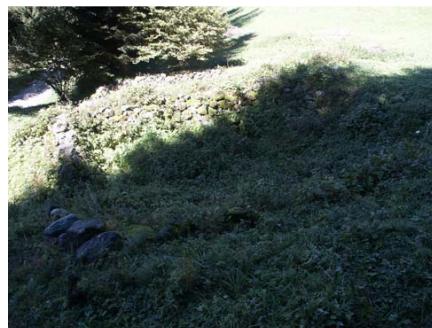
392

Località Vagimone N.Particella p.ed.392
 Quota (m.slm.) 1230 Esposizione Sud ovest
 Larghezza (m.) 7,00
 Profondità (m.) 7,00 Sup.(mq.) 49,00
 H colmo tetto (m.) H Imposta (m.)

3a.Tipo Costruttivo Pietra	3b.Superficie e Volume Sedime originario
3c.Elementi in aggetto <input type="checkbox"/> poggioli <input type="checkbox"/> ballatoi <input type="checkbox"/> scale	<input type="checkbox"/> camino <input type="checkbox"/> forno
3d.Tetto Inesistente	3e.Manti di Copertura Inesistente
3f.Accessori tetto <input type="checkbox"/> comignoli <input type="checkbox"/> abbaini <input type="checkbox"/> velux	<input type="checkbox"/> parabolica <input type="checkbox"/> pann. fotovoltaici
3g.Serram. aperture <input type="checkbox"/> ferro <input type="checkbox"/> legno <input type="checkbox"/> alluminio	<input type="checkbox"/> PVC <input type="checkbox"/> senza

3i.Particolari di Pregio	3m.Pertinenze <input checked="" type="checkbox"/> a verde
3l.Stato di Conservazione Cattivo	<input type="checkbox"/> posto auto/autorimessa <input type="checkbox"/> manufatti di serv.
3n.Reti tecnologiche	- Fognature Assente
- Acquedotto Assente	Accesso all'Edificio Sentiero
3o.Accesso all'Area Strada forestale	3p.Vincoli legislativi <input type="checkbox"/> vincoli beni Ambientali <input type="checkbox"/> vincoli beni Culturali

Tipologia non riconoscibile

R5 - Considerato Rudere non ricostruibile

6f.Note e Prescrizioni
 La limitata presenza di elementi impliciti ed esplicativi (comma 8 -art.5 N.A.) fanno propendere per l'intervento di Demolizione senza ricostruzione.

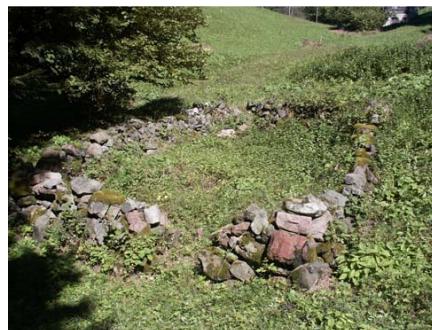
Località Vagimone N.Particella p.ed.393
 Quota (m.slm.) 1230 Esposizione Sud ovest
 Larghezza (m.) 6,50
 Profondità (m.) 5,00 Sup.(mq.) 32,50
 H colmo tetto (m.) H Imposta (m.)

3a.Tipo Costruttivo	Pietra	3b.Superficie e Volume	Sedime originario
3c.Elementi in aggetto	<input type="checkbox"/> poggiali <input type="checkbox"/> camino	<input type="checkbox"/> ballatoi <input type="checkbox"/> forno	<input type="checkbox"/> scale
3d.Tetto	Inesistente	3e.Manti di Copertura	Inesistente
3f.Accessori tetto	<input type="checkbox"/> comignoli <input type="checkbox"/> parabolica	<input type="checkbox"/> abbaini <input type="checkbox"/> pann. fotovoltaici	<input type="checkbox"/> velux
3g.Serram. aperture	<input type="checkbox"/> ferro <input type="checkbox"/> PVC	<input type="checkbox"/> legno <input type="checkbox"/> senza	<input type="checkbox"/> alluminio

3i.Particolari di Pregio	
3l.Stato di Conservazione	Cattivo
3m.Pertinenze	<input checked="" type="checkbox"/> a verde
3n.Reti tecnologiche	
- Acquedotto	Assente
- Fognature	Assente
3o.Accesso all'Area	Strada forestale
Accesso all'Edificio	Sentiero
3p.Vincoli legislativi	<input type="checkbox"/> vincoli beni Ambientali
	<input type="checkbox"/> vincoli beni Culturali

Tipologia non riconoscibile

R5 - Considerato Rudere non ricostruibile

6f.Note e Prescrizioni
 La limitata presenza di elementi impliciti ed espliciti (comma 8 -art.5 N.A.) fanno propendere per l'intervento di Demolizione senza ricostruzione.

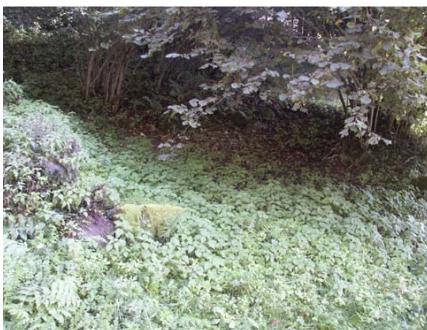
Località Vagimone N.Particella p.ed. 631
 Quota (m.slm.) 1247 Esposizione Ovest
 Larghezza (m.)
 Profondità (m.) Sup.(mq.)
 H colmo tetto (m.) H Imposta (m.)

3a. Tipo Costruttivo Pietra	3b. Superficie e Volume	Non riconoscibili
3c. Elementi in aggetto <input type="checkbox"/> poggioli <input type="checkbox"/> ballatoi <input type="checkbox"/> scale	<input type="checkbox"/> camino <input type="checkbox"/> forno	
3d. Tetto Inesistente	3e. Manti di Copertura	Inesistente
3f. Accessori tetto <input type="checkbox"/> comignoli <input type="checkbox"/> abbaini <input type="checkbox"/> velux	<input type="checkbox"/> parabolica <input type="checkbox"/> pann. fotovoltaici	
3g. Serram. aperture <input type="checkbox"/> ferro <input type="checkbox"/> legno <input type="checkbox"/> alluminio	<input type="checkbox"/> PVC <input type="checkbox"/> senza

3i. Particolari di Pregio	3l. Stato di Conservazione Cattivo	3m. Pertinenze <input checked="" type="checkbox"/> a verde
3n. Reti tecnologiche	<input type="checkbox"/> posto auto/autorimessa <input type="checkbox"/> manufatti di serv.	
- Acquedotto Assente	- Fognature Assente	
3o. Accesso all'Area Strada forestale	Accesso all'Edificio Strada forestale	
3p. Vincoli legislativi <input type="checkbox"/> vincoli beni Ambientali	<input type="checkbox"/> vincoli beni Culturali
