PISTURAGO

CENSIMENTO PATRIMONIO EDILIZIO MONTANO

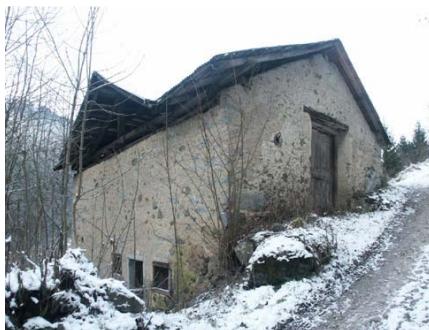
203

Località	Pisturago	N.Particella	p.ed.203
Quota (m.slm.)	827	Esposizione	Ovest
Larghezza (m.)	9,60		
Profondità (m.)	10,50	Sup.(mq.)	100,80
H colmo tetto (m.)	8,50	H Imposta (m.)	6,70

Descrizione	Totale
Punteggio	10

Casa da mont - tipologia C-V3

6f.Note e Prescrizioni
Edificio integro con un peculiare abbaino per il ricarico del fieno.

R1 Restauro

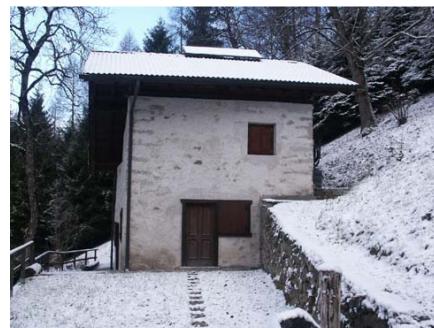
204

Località	Pisturago	N.Particella	p.ed.204
Quota (m.slm.)	875	Esposizione	Ovest
Larghezza (m.)	5,90		
Profondità (m.)	6,00	Sup.(mq.)	35,40
H colmo tetto (m.)	8,20	H Imposta (m.)	6,75

Descrizione	Parzialmente perduta
Punteggio	6

6f.Note e Prescrizioni: Casa da mont con aggregato casetto, già ristrutturata con i seguenti caratteri negativi: sporto di gronda eccessivo, fori finestra non caratteristici, pannelli solari, tegole in cemento.

R2 Risanamento
Conservativo

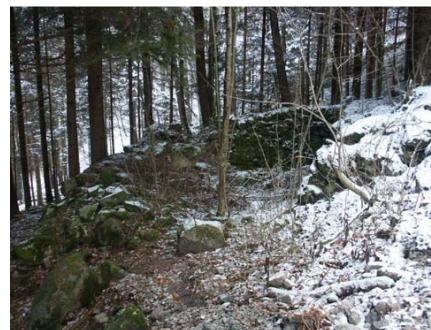
206

Località	Pisturago	N.Particella	p.ed.206
Quota (m.slm.)	850	Esposizione	Ovest
Larghezza (m.)	6,10		
Profondità (m.)	5,50	Sup.(mq.)	33,55
H colmo tetto (m.)		H Imposta (m.)

Descrizione Nulla
Punteggio

Il manufatto presenta tratti di muratura perimetrale fino all'altezza di m.1.50-2.00. La limitata estensione della superficie coperta e la mancanza di speroni murari, propendono verso l'attribuzione della tipologia costruttiva di tipo A in blockbau. Tale attribuzione trova pochi elementi ad avvalorarla. Dal punto di vista oggettivo la tipologia non è definibile.

R5 - Considerato Rudere non ricostruibile
