VARCE'

CENSIMENTO PATRIMONIO EDILIZIO MONTANO

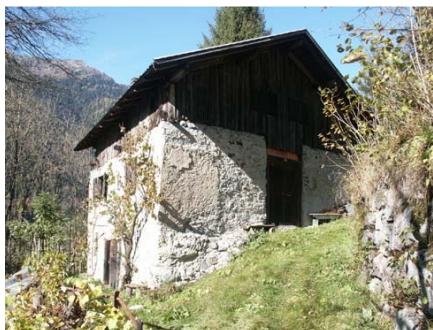
249

Località	Varcè	N.Particella	p.ed.249
Quota (m.slm.)	780	Esposizione	Ovest
Larghezza (m.)	9,50		
Profondita (m.)	9,60	Sup.(mq.)	91,20
H colmo tetto (m.)	8,00	H Imposta (m.)	6,20

Descrizione	Totale
Punteggio	10

Casa da mont - tipologia B-V2

6f.Note e Prescrizioni
Edificio leggermente trasformato, che riporta comunque interessanti elementi tipologici e compositivi.

R2 Risanamento
Conservativo

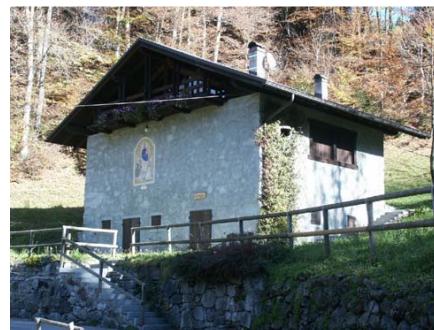
419/2

Località	Varcè	N.Particella	p.ed.419/2
Quota (m.slm.)	805	Esposizione	Ovest
Larghezza (m.)	10,00		
Profondità (m.)	7,50	Sup.(mq.)	75,00
H colmo tetto (m.)	8,50	H Imposta (m.)	6,00

Descrizione Parzialmente perduta
Punteggio 6

Casa da mont - tipologia C-V3

6f.Note e Prescrizioni: Edificio trasformato non coerentemente con la tipologia caratteristica. Elementi negativi: aperture in facciata, balconi, marciapiedi, camini.

R2 Risanamento
Conservativo

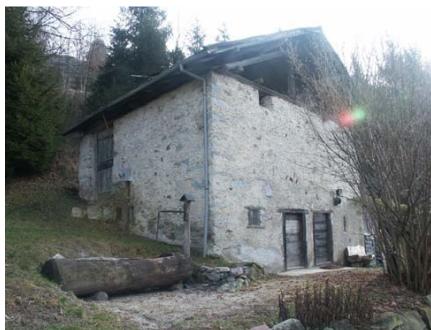
448

Località	Varcè	N.Particella	p.ed.448
Quota (m.slm.)	765	Esposizione	Ovest
Larghezza (m.)	7,50		
Profondita (m.)	8,00	Sup.(mq.)	60,00
H colmo tetto (m.)	7,50	H Imposta (m.)	5,80

Descrizione	Totale
Punteggio	10

Casa da mont - tipologia C-V2

6f.Note e Prescrizioni
Valido manufatto che riporta integri i caratteri compositivi della tipologia originaria.

R1 Restauro

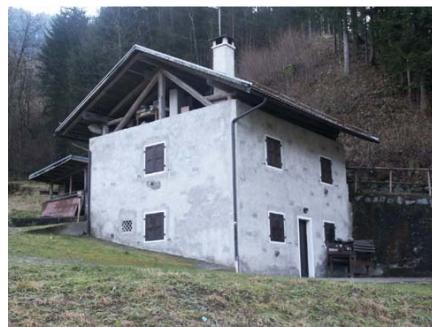
242

Località	Varcè	N.Particella	p.ed.242
Quota (m.slm.)	762	Esposizione	Ovest
Larghezza (m.)	7,00		
Profondità (m.)	6,70	Sup.(mq.)	46,90
H colmo tetto (m.)	7,20	H Imposta (m.)	5,60

Descrizione	Parzialmente perduta
Punteggio	6

Edificio rimaneggiato e trasformato, nel quale gli elementi tipologici originari sono persi o fortemente alterati.

R2 Risanamento
Conservativo

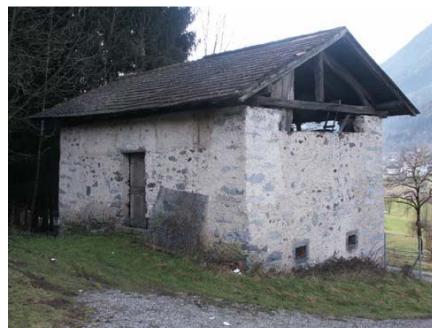
239

Località	Varcè	N.Particella	p.ed.239
Quota (m.slm.)	740	Esposizione	Ovest
Larghezza (m.)	10,50		
Profondità (m.)	7,50	Sup.(mq.)	78,75
H colmo tetto (m.)	8,30	H Imposta (m.)	7,00

Descrizione	Totale
Punteggio	10

Casa da mont - tipologia C-V3

CASA DA MONT	CASETTO	CASCINELLO	- R1 16,5 - 22,0	- R1 15,5 - 20,0	- R1 18,5 - 21,0	- R2 10,0 - 16,0	- R2 10,0 - 15,0	- R2 12,5 - 18,0	- R3 4,0 - 9,5	- R3 4,0 - 9,5	- R3 4,0 - 12,0	- R5 0,0 - 3,5	- R5 0,0 - 3,5	- R5 0,0 - 3,5
CASA DA MONT	CASETTO	CASCINELLO														
- R1 16,5 - 22,0	- R1 15,5 - 20,0	- R1 18,5 - 21,0														
- R2 10,0 - 16,0	- R2 10,0 - 15,0	- R2 12,5 - 18,0														
- R3 4,0 - 9,5	- R3 4,0 - 9,5	- R3 4,0 - 12,0														
- R5 0,0 - 3,5	- R5 0,0 - 3,5	- R5 0,0 - 3,5														
6d.Destinazione d'uso compatibile:	art.5 Norme di attuazione															
<input checked="" type="checkbox"/> Funzioni agricole	<input checked="" type="checkbox"/> Funzioni abitative															
<input checked="" type="checkbox"/> Artigianato di servizio	<input checked="" type="checkbox"/> Funzioni turistico ricettive															
	<input checked="" type="checkbox"/> Funzioni di servizio															
6e.Tipol.gia di interv. finale	R2 Risanamento Conservativo															
(DA: Analisi fisico edilizia, tipologico formale, geologica, ambientale e forestale)	R2															
6f.Note e Prescrizioni	Interessante manufatto con caratteri distintivi originari. Notare camino in facciata.

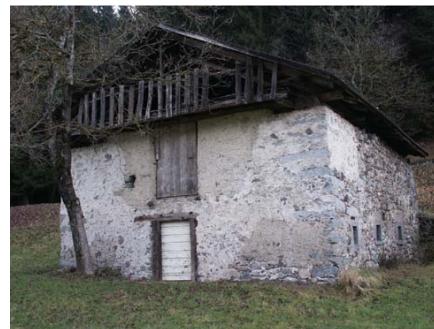
238

Località	Varcè	N.Particella	p.ed.238
Quota (m.slm.)	732	Esposizione	Ovest
Larghezza (m.)	8,20		
Profondita (m.)	11,00	Sup.(mq.)	90,20
H colmo tetto (m.)	6,80	H Imposta (m.)	4,80

Descrizione	Totale
Punteggio	10

Casa da mont - tipologia C-V3

6f.Note e Prescrizioni
Originale edificio con peculiare balcone per il ricarico del fieno.

R2 Risanamento
Conservativo

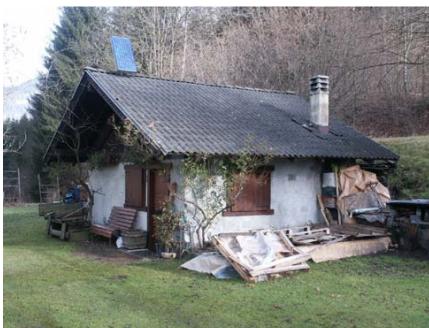
1539

Località	Varcè	N.Particella	p.f.1539
Quota (m.slm.)	750	Esposizione	Ovest
Larghezza (m.)	6,00		
Profondita (m.)	5,00	Sup.(mq.)	30,00
H colmo tetto (m.)	4,00	H Imposta (m.)	2,50

Descrizione	Punteggio
Perduta	4

Casa da mont - tipologia C-V4

R3 Ristrutturazione
Edilizia
