STABLEI

CENSIMENTO PATRIMONIO EDILIZIO MONTANO

Stabile
640

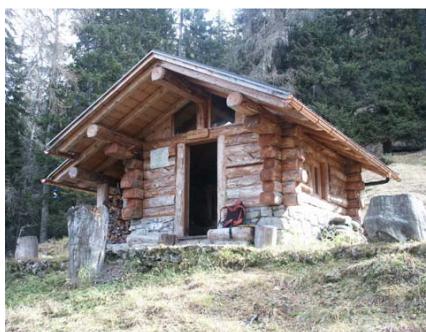
640

3a.Tipo Costruttivo	Legno a	3b.Superficie e Volume	Non riconoscibili
3c.Elementi in aggetto	<input type="checkbox"/> poggioli <input type="checkbox"/> camino	<input type="checkbox"/> ballatoi <input type="checkbox"/> forno	<input type="checkbox"/> scale
3d.Tetto	Con Trave di colmo	3e.Manti di Copertura	Onduline
3f.Accessori tetto	<input checked="" type="checkbox"/> comignoli <input type="checkbox"/> parabolica	<input type="checkbox"/> abbaini <input type="checkbox"/> pann. fotovoltaici	<input type="checkbox"/> velux
3g.Serram. aperture	<input type="checkbox"/> ferro <input type="checkbox"/> PVC	<input type="checkbox"/> legno <input checked="" type="checkbox"/> senza	<input type="checkbox"/> alluminio
3h.Finiture Facciate	Legno		
3i.Particolari di Pregio			
3l.Stato di Conservazione	Buono	3m.Pertinenze	<input checked="" type="checkbox"/> a verde <input type="checkbox"/> posto auto/autorimessa <input checked="" type="checkbox"/> manufatti di serv.

Descrizione	Parzialmente perduta
Punteggio	6

Cassetto - tipologia E

6f.Note e Prescrizioni
Bivacco montano ad uso turistico ricettivo, realizzato con cura e perizia. Come sovente, si riscontra lo sporto di gronda eccessivo.

R2 Risanamento
Conservativo
