*BRJIO*

## CENSIMENTO PATRIMONIO EDILIZIO MONTANO

## COMUNE DI BOCENAGO

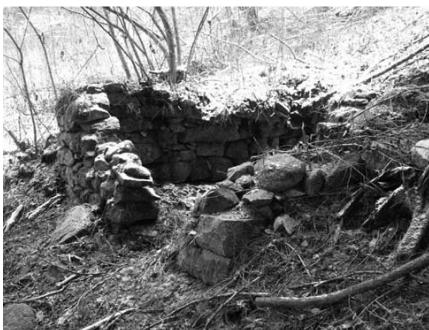
218

Descrizione	Minima
Punteggio	2

Casetto

Il casetto è chiaramente identificato nel suo perimetro e nel rapporto di dialogo funzionale con l'edificio p.ed.219.

Dal punto di vista geologico, l'edificio rientra nelle aree ad elevata pericolosità, tale fattore preclude ogni possibilità di ripristino.

R5 - area ad elevata pericolosità geologica

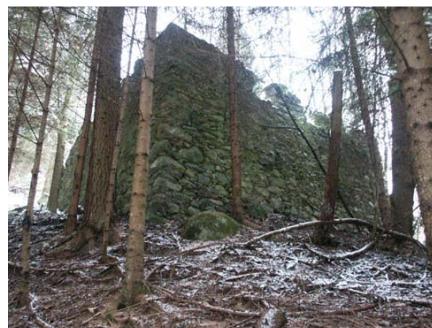
219

Descrizione Parziale  
Punteggio 8

Casa da mont - tipologia C-V2

L'edificio riporta una chiara riconoscibilità tipologica e pertanto dal punto di vista edilizio si ritiene di sosterne il suo recupero.

R2 Risanamento  
Conservativo

Per quanto concerne l'accessibilità, è in essere una autorizzazione paesaggistica per la realizzazione della strada, che verrà eseguita in sede di ristrutturazione dell'immobile. Il manufatto è da ritenersi da recuperare.

PRESCRIZIONE GEOLOGICA: Dato che L'edificio ricade in area di controllo geologico critica e recuperabile, si subordina il rilascio della concessione edilizia alla realizzazione di uno studio che verifichi il grado di pericolo dell'area e analizzi le condizioni di stabilità del versante.

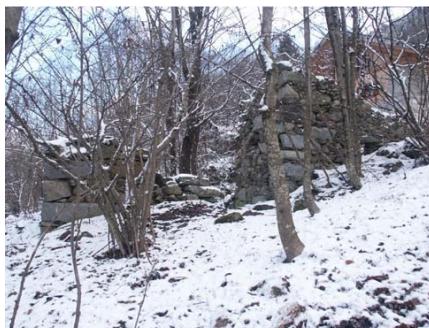
212

Descrizione Nulla  
Punteggio

Tipologia non riconoscibile

La casa è costituita da un sedime molto ampio rappresentato da alcuni resti murari presenti nel sito. Si riscontrano anche dei cantonali piuttosto sfrangiati con una altezza limitata. In base al sedime coperto ed alla altitudine, la tipologia dell'edificio potrebbe essere la tipo B. L'assegnazione della tipologia, effettuata attraverso il confronto, lascia un margine discrezionale molto ampio ed incerto, pertanto dal punto di vista oggettivo la tipologia non è definibile.

R5 - Considerato Rudere non ricostruibile

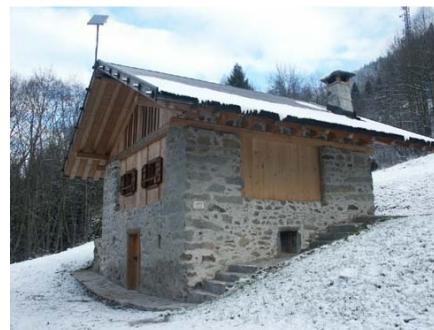
213

Descrizione Parzialmente perduta  
Punteggio 6

Casa da mont - tipologia B

Buon esempio di ristrutturazione, anche se lo sporto di gronda appare eccessivo.  
PRESCRIZIONE GEOLOGICA: Dato che L'edificio ricade in area di controllo geologico critica e recuperabile, si subordina il rilascio della concessione edilizia alla realizzazione di uno studio che verifichi il grado di pericolo dell'area e analizzi le condizioni di stabilità del versante.

R2 Risanamento  
Conservativo

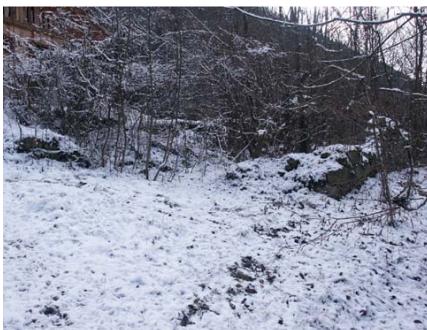
214

3l.Stato di Conservazione	Cattivo	3m.Pertinenze	<input checked="" type="checkbox"/> a verde <input type="checkbox"/> posto auto/autorimessa <input type="checkbox"/> manufatti di serv.
3n.Reti tecnologiche		- Fognature	Assente
- Acquedotto	Assente	Accesso all'Edificio	Sentiero
3o.Accesso all'Area	Strada forestale	3p.Vincoli legislativi	<input type="checkbox"/> vincoli beni Ambientali <input type="checkbox"/> vincoli beni Culturali

Descrizione Nulla  
Punteggio

## Tipologia non riconoscibile

R5 - Considerato Rudere non ricostruibile

6f.Note e Prescrizioni  
La limitata presenza di elementi impliciti ed esplicativi (comma 8 -art.5 N.A.) fanno propendere per l'intervento di Demolizione senza ricostruzione.

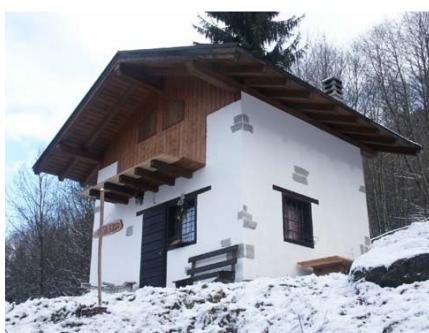
626

Descrizione	Parzialmente perduta
Punteggio	6

Casa da mont

Edificio recente che, per materiali, rapporti dimensionali, elementi costruttivi, non si riconduce alla tipologia rurale delle case da mont.

R3 - Ripr. tipologico - H max colmo tetto m.6.00

PRESCRIZIONE GEOLOGICA: Dato che L'edificio ricade in area di controllo geologico critica e recuperabile, si subordina il rilascio della concessione edilizia alla realizzazione di uno studio che verifichi il grado di pericolo dell'area e analizzi le condizioni di stabilità del versante.

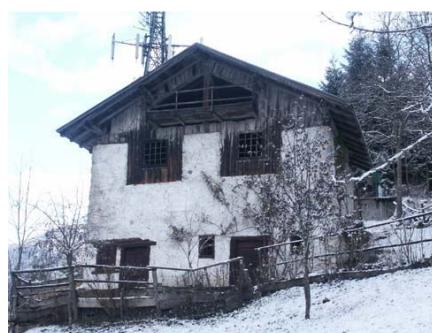
216

Descrizione	Totale
Punteggio	10

Casa da mont - tipologia B-V2

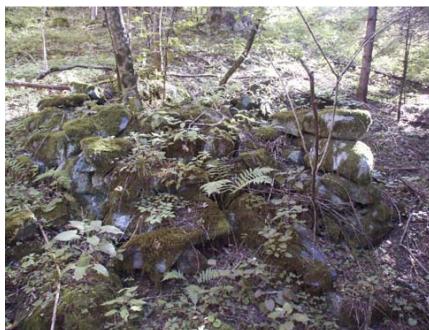
818/5

Località	Brijo	N.Particella	p.f.818/5
Quota (m.slm.)	910	Esposizione	Ovest
Larghezza (m.)	2,00		
Profondità (m.)	3,00	Sup.(mq.)	6,00
H colmo tetto (m.)		H Imposta (m.)

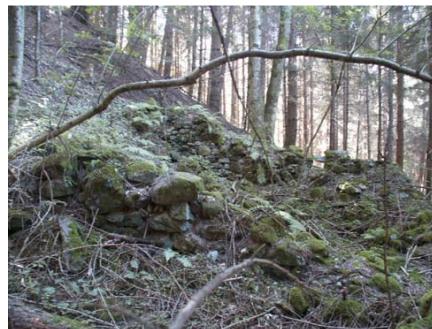
818/5/11

Località	Brijo	N.Particella	p.f.818/5/11
Quota (m.slm.)	910	Esposizione	Ovest
Larghezza (m.)	7,00		
Profondità (m.)	6,50	Sup.(mq.)	45,50
H colmo tetto (m.)		H Imposta (m.)
