*ACQUA SANTA*

## CENSIMENTO PATRIMONIO EDILIZIO MONTANO

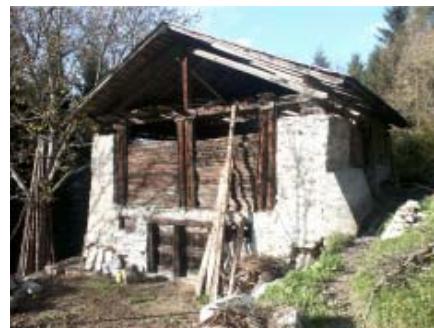
321

5a.Grado di riconoscibilità tipologica	NULLA - tracce di manufatti - punteggio 0 MINIMA - edificio diroccato - punteggio 2 PARZIALE - edificio fatiscente - punteggio 8 TOTALE - edificio integro - punteggio 10 PARZ.PERDUTA - edificio Modificato - pun.6 PERDUTA - edificio Trasformato - punteggio 4 TOT. PERDUTA - edificio Alterato - punteggio 0	Riconoscibilità tipologica: Descrizione	Totale
		Punteggio	10

Casa da mont - tipologia B

- Presenza di regolarità e simmetria nella facciata principale a valle
- Porta centrale di accesso al piano terra doppia con puntone centrale
- Struttura primo piano in blockbau
- Elemento ligneo a forchetta su pilastro sostegno colmo
- Testa trave rompitratta in facciata
- Porta centrale di accesso al primo livello con architrave a balestra
- Feritoie di areazione ad estradosso primo impalcato
- Copertura con sistema di capriate
- Brecce nelle murature sotto banchina, frontali e laterali
- Specchiature di facciata con sistema di tamponamento in legno ad incastro
- Abbaino laterale con ballatoio per ricarico fieno
- Modulo doppio accorpato
- Loggia o ballatoio per il ricarico del fieno nel sottotetto
- Capriate con puntoni per innalzamento imposta tetto

6f.Note e Prescrizioni: Prototipo tipologico. Elementi positivi: finiture di facciata, tamponamenti lignei, aperture, stitpi, oni architravi, sistema di travi e puntoni di copertura.

R1 Restauro

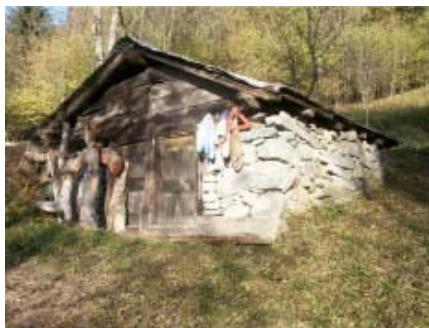
326/1

## Cassetto - tipologia F

- Murature in pietra posata a secco
- Struttura completamente o parzialmente realizzata in "blockbau"
- Soglie delle porte in blocchi di granito monolitico
- Architravi finestre a ferritoria in blocchi di pietra unitari
- Struttura di copertura realizzata con capriate
- Copertura a tre o quattro falde
- Porta di accesso doppia con pilastro centrale
- 
- 
- 
- 
-

Prototipo tipologico di notevole valore documentario, storico ed architettonico.

R1 Restauro

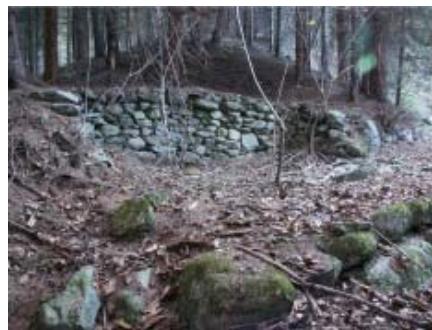
326/4

3i.Particolari di Pregio	
3l.Stato di Conservazione	Cattivo
3m.Pertinenze	<input checked="" type="checkbox"/> a verde
3n.Reti tecnologiche	
- Acquedotto	Assente
- Fognature	Assente
3o.Accesso all'Area	Assente
Accesso all'Edificio	Assente
3p.Vincoli legislativi	<input type="checkbox"/> vincoli beni Ambientali
	<input type="checkbox"/> vincoli beni Culturali

## Tipologia non riconoscibile

## R5 - Considerato Rudere non ricostruibile

6f.Note e Prescrizioni  
La limitata presenza di elementi impliciti ed esplicativi (comma 8 -art.5 N.A.) fanno propendere per l'intervento di Demolizione senza ricostruzione.

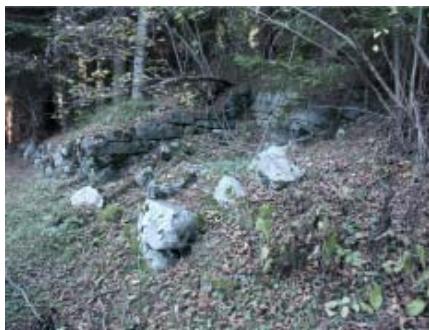
3i. Particolari di Pregio			
3l. Stato di Conservazione	Cattivo	3m. Pertinenze	<input checked="" type="checkbox"/> a verde <input type="checkbox"/> posto auto/autorimessa <input type="checkbox"/> manufatti di serv.
3n. Reti tecnologiche			
- Acquedotto	Assente	- Fognature	Assente
3o. Accesso all'Area	Assente	Accesso all'Edificio	Assente
3p. Vincoli legislativi	<input type="checkbox"/> vincoli beni Ambientali		<input type="checkbox"/> vincoli beni Culturali

## Tipologia non riconoscibile

## R5 - Considerato Rudere non ricostruibile

6f. Note e Prescrizioni  
 La limitata presenza di elementi impliciti ed esplicativi (comma 8 -art.5 N.A.) fanno propendere per l'intervento di Demolizione senza ricostruzione.

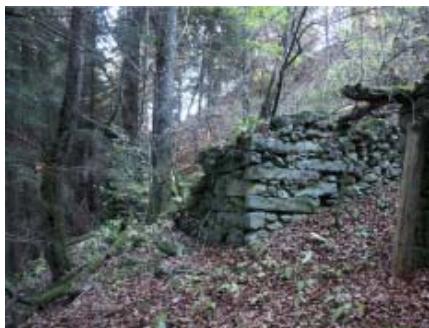
Descrizione	Minima
Punteggio	2

Casa da mont

I resti rinvenuti sul territorio consistono in murature perimetrali delineate e conformate per un perimetro di m.9x7.  
I cantonali ben configurati di altezza, verso valle di circa m.3, innalzati fino all'imposta della copertura definiscono l'originaria altezza del fabbricato.  
La tipologia edilizia viene desunta, sia in base agli elementi fisici edili espliciti, sia in base ad elementi impliciti.  
In base alle analisi del Piano, il manufatto sarebbe da ritenersi da recuperare.  
Dal punto di vista geologico, l'edificio rientra nelle aree ad elevata pericolosità del rio Varcè, tale fattore preclude ogni possibilità di ripristino.

## R5 - area ad elevata pericolosità geologica

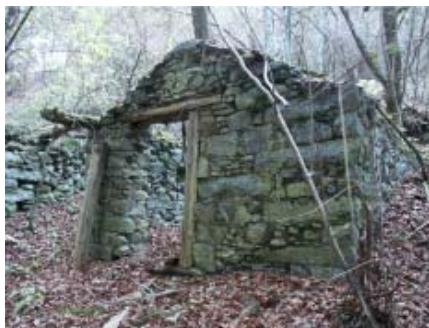
471

Descrizione Parziale  
Punteggio 8

Cassetto - tipologia F-V1

Casetto costruito completamente in pietra che riporta i caratteri compositivi tipici della tipologia. Dal punto di vista geologico, l'edificio rientra nelle aree ad elevata pericolosità del rio Varcè, tale fattore preclude ogni possibilità di ripristino.

## R5 - area ad elevata pericolosità geologica

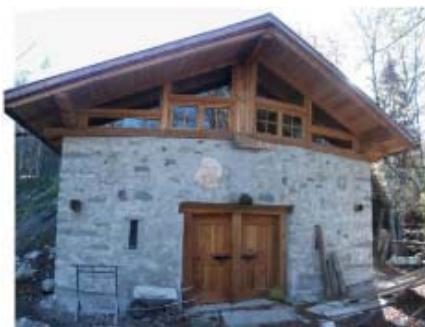
326/2/3

Descrizione Parzialmente perduta  
Punteggio 6

Casa da mont - tipologia C-V1

6f.Note e Prescrizioni  
Edificio ristrutturato con molta perizia. Elementi negativi: vetrata nel timpano di copertura troppo

frazionata.

R2 Risanamento
