CASINELLA

CENSIMENTO PATRIMONIO EDILIZIO MONTANO

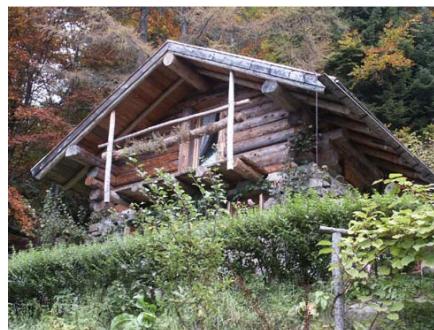
2079/6

3a.Tipo Costruttivo	Misto pietra	3b.Superficie e Volume	Sedime originario
3c.Elementi in aggetto	<input checked="" type="checkbox"/> poggioli <input type="checkbox"/> camino	<input type="checkbox"/> ballatoi <input type="checkbox"/> forno	<input type="checkbox"/> scale
3d.Tetto	Con Trave di colmo	3e.Manti di Copertura	Scandole larice
3f.Accessori tetto	<input checked="" type="checkbox"/> comignoli <input type="checkbox"/> parabolica	<input type="checkbox"/> abbaini <input checked="" type="checkbox"/> pann. fotovoltaici	<input type="checkbox"/> velux
3g.Serram. aperture	<input type="checkbox"/> ferro <input type="checkbox"/> PVC	<input type="checkbox"/> legno <input type="checkbox"/> senza	<input type="checkbox"/> alluminio
3h.Finiture Facciata	a raso sasso		
3i.Particolari di Pregio	Raso sasso a finto secco		
3l.Stato di Conservazione	Buono	3m.Pertinenze	<input checked="" type="checkbox"/> a verde <input type="checkbox"/> posto auto/autorimessa <input type="checkbox"/> manufatti di serv.

Descrizione	Parzialmente perduta
Punteggio	6

- Presenza di regolarità e simmetria nella facciata principale a valle
 - Porta centrale di accesso al piano terra doppia con puntone centrale
 - Struttura primo piano in blockbau
 - Elemento ligneo a forchetta su pilastro sostegno colmo
 - Testa trave rompitratta in facciata
 - Porta centrale di accesso al primo livello con architrave a balestra
 - Feritoie di areazione ad estradosso primo impalcato
 - Copertura con sistema di capriate
 - Brecce nelle murature sotto banchina, frontali e laterali
 - Specchiature di facciata con sistema di tamponamento in legno ad incastro
 - Abbaino laterale con ballatoio per ricarico fieno
 - Modulo doppio accorpato
 - Loggia o ballatoio per il ricarico del fieno nel sottotetto
 - Capriate con puntoni per innalzamento imposta tetto
- Totalle punteggio grado di definizione tipologica 1

Interessante l'utilizzo del sistema della muratura a finto secco. Deprecabili cordoli in cemento a vista. Balcone non rispondente alla tipologia caratteristica.

R2 - Ripristino tipologico - art.20 N.A.

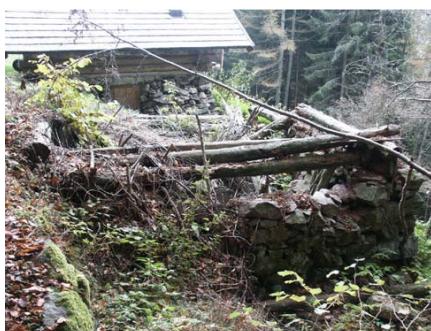
465

3a.Tipo Costruttivo	Pietra	3b.Superficie e Volume	Sedime originario
3c.Elementi in aggetto	<input type="checkbox"/> poggioli <input type="checkbox"/> camino	<input type="checkbox"/> ballatoi <input type="checkbox"/> forno	<input type="checkbox"/> scale
3d.Tetto	Inesistente	3e.Manti di Copertura	Inesistente
3f.Accessori tetto	<input type="checkbox"/> comignoli <input type="checkbox"/> parabolica	<input type="checkbox"/> abbaini <input type="checkbox"/> pann. fotovoltaici	<input type="checkbox"/> velux
3g.Serram. aperture	<input type="checkbox"/> ferro <input type="checkbox"/> PVC	<input type="checkbox"/> legno <input type="checkbox"/> senza	<input type="checkbox"/> alluminio

3i.Particolari di Pregio	
3l.Stato di Conservazione	Cattivo
3n.Reti tecnologiche	
- Acquedotto	Assente
3o.Accesso all'Area	Sentiero
3p.Vincoli legislativi	<input type="checkbox"/> vincoli beni Ambientali

Descrizione	Minima
Punteggio	2

Il fabbricato di dimensioni limitate presenta una discreta riconoscibilità tipologica, espletata sia dagli elementi fisici rinvenuti: murature perimetrali, imposta della copertura, travi in legno di banchina, posizione del colmo, sia dalla relazione con i manufatti limitrofi. E' auspicabile consentire il ripristino della sua funzionalità.

R3 - Ripr. tipologico - H max colmo tetto m.6.00

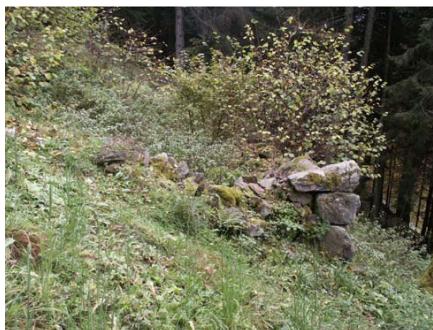
472

3l.Stato di Conservazione	Cattivo	3m.Pertinenze	<input checked="" type="checkbox"/> a verde <input type="checkbox"/> posto auto/autorimessa <input type="checkbox"/> manufatti di serv.
3n.Reti tecnologiche		- Fognature	Assente
- Acquedotto	Assente	Accesso all'Edificio	Assente
3o.Accesso all'Area	Sentiero		
3p.Vincoli legislativi	<input type="checkbox"/> vincoli beni Ambientali		<input type="checkbox"/> vincoli beni Culturali

Descrizione Nulla
Punteggio

Il manufatto appare il casetto di pertinenza della p.ed.465. In effetti pur essendo identificato il perimetro, risulta difficile risalire nella maniera assoluta al volume originario. Il rapporto di interdipendenza con la casa da mont è stato interrotto dalla recente ricostruzione di un altro edificio limitrofo, che ha squilibrato il legame univoco con essa. Non appare determinante ai fini della memoria tipologica e funzionale del passato, favorire la ristrutturazione dell'immobile.

R5 - Considerato Rudere non ricostruibile

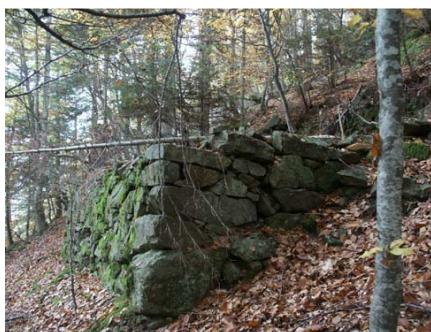
480

3l.Stato di Conservazione	Cattivo	3m.Pertinenze	<input checked="" type="checkbox"/> a verde <input type="checkbox"/> posto auto/autorimessa <input type="checkbox"/> manufatti di serv.
3n.Reti tecnologiche		- Fognature	Assente
- Acquedotto	Assente	Accesso all'Edificio	Assente
3o.Accesso all'Area	Sentiero		
3p.Vincoli legislativi	<input type="checkbox"/> vincoli beni Ambientali		<input type="checkbox"/> vincoli beni Culturali

Descrizione Nulla
Punteggio

La presente casa da monte va letta unitariamente con il casetto p.ed.427. Ambedue riportano vistosi danni prodotti dal tempo e dagli agenti esogeni. Le murature perimetrali non presentano una elevata continuità, e la composizione delle stesse manifestano una fattura approssimativa, seppur sintomatica della tipologia in blockbau tipo A. In base al sedime coperto, alla quota, ai rinvenimenti nella zona, la tipologia dell'edificio potrebbe essere la tipo B. L'assegnazione della tipologia, effettuata attraverso il confronto, lascia un margine discrezionale molto ampio ed incerto, pertanto dal punto di vista oggettivo la tipologia non è definibile.

R5 - Considerato Rudere non ricostruibile

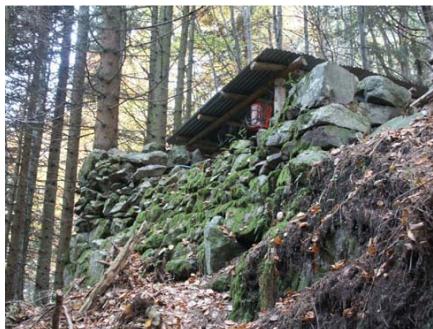
427

3l.Stato di Conservazione	Cattivo	3m.Pertinenze	<input checked="" type="checkbox"/> a verde <input type="checkbox"/> posto auto/autorimessa <input type="checkbox"/> manufatti di serv.
3n.Reti tecnologiche		- Fognature	Assente
- Acquedotto	Assente	Accesso all'Edificio	Assente
3o.Accesso all'Area	Sentiero		
3p.Vincoli legislativi	<input type="checkbox"/> vincoli beni Ambientali		<input type="checkbox"/> vincoli beni Culturali

Descrizione Nulla
Punteggio

La scheda del presente casetto va letta unitariamente alla casa da mont p.ed.480. Ambedue riportano vistosi danni prodotti dal tempo e dagli agenti esogeni. Le murature perimetrali non presentano continuità, e la composizione delle stesse manifestano una fattura approssimativa. L'assegnazione della tipologia, effettuata attraverso il confronto, lascia un margine discrezionale molto ampio ed incerto, pertanto dal punto di vista oggettivo la tipologia non è definibile.

R5 - Considerato Rudere non ricostruibile
