PERTICHE ALTE

CENSIMENTO PATRIMONIO EDILIZIO MONTANO

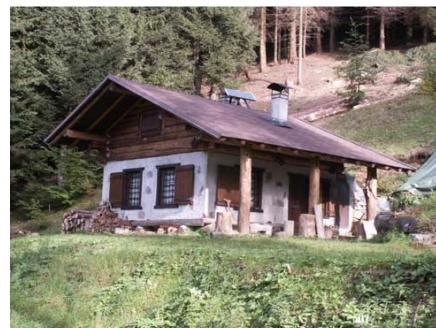
647

Descrizione	Parzialmente perduta
Punteggio	6

Casa da mont - tipologia A

Probabile casetto ristrutturato. Sporti di gronda, porticati, aperture e finiture di facciata difformi da ogni tipologia. Da ripristinare.

R3 Ristrutturazione
Edilizia

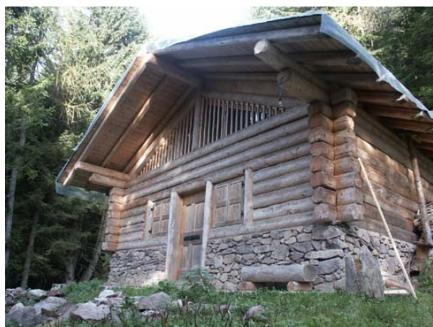
628

Descrizione	Parzialmente perduta
Punteggio	6

Casa da mont - tipologia A-V1

6f.Note e Prescrizi oni Edificio riattato. Elementi positivi: utilizzo del legname di larice non trattato e lavorato a mano.
Elementi negativi: altezza, zoccolo regolare, sporto di gronda

R2 Risanamento
Conservativo

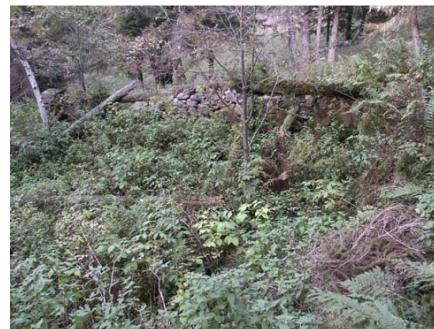
359/4

Descrizione Minima
Punteggio 2

Casa da mont - tipologia A

Il manufatto riporta una muratura di base alta circa m.1 che identifica il perimetro. Sulle murature a monte si riscontrano alcune travi tipo blockbau appoggiate ed altre ammucchiate all'interno dell'immobile.
I resti di manufatto rispondono perfettamente alla tipologia A. Il ripristino del manufatto originario è auspicabile.

R3 - Ripr. tipologico - H max colmo tetto m.7.50

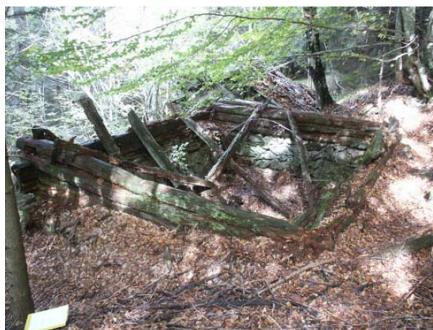
368

Descrizione	Minima
Punteggio	2

Casa da mont - tipologia A

Il manufatto riporta lo zoccolo in muratura sul quale poggiano due o tre corsi di blockbau. Il perimetro del fabbricato è ben definito, mentre l'alzato appare di difficile identificazione. Nelle immediate vicinanze si riscontra un casetto interamente realizzato in legno e perfettamente integrato con la struttura edilizia del complesso. La tipologia edilizia è chiaramente identificabile, appare opportuno ripristinare il manufatto sulla scorta della tipologia caratteristica delle case da mont più antica di tipo A.

R3 - Tutela facciata a valle.

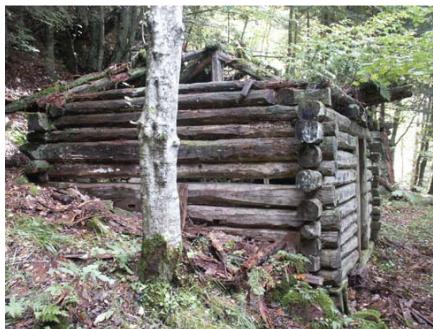
2057/2

Descrizione	Parziale
Punteggio	8

Cassetto - tipologia E

Interessante edificio interamente costruito in legno ed aggregato ad una casa da mont. Peculiare il tetto a tre falde.

R2 Risanamento
Conservativo
