***POSINA***

## CENSIMENTO PATRIMONIO EDILIZIO MONTANO

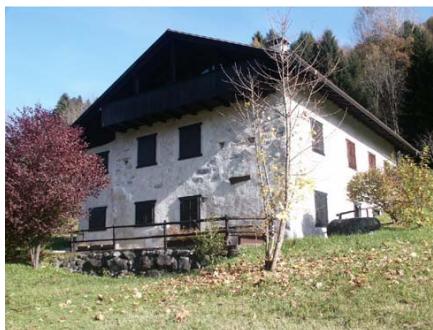
250

Località	Posina	N.Particella	p.ed.250
Quota (m.slm.)	815	Esposizione	Ovest
Larghezza (m.)	8,50		
Profondita (m.)	14,70	Sup.(mq.)	124,95
H colmo tetto (m.)	8,80	H Imposta (m.)	6,70

3a.Tipo Costruttivo	Pietra	3b.Superficie e Volume	Non riconoscibili
3c.Elementi in aggetto	<input checked="" type="checkbox"/> poggioli <input type="checkbox"/> camino	<input type="checkbox"/> ballatoi <input type="checkbox"/> forno	<input type="checkbox"/> scale
3d.Tetto	A Capriate	3e.Manti di Copertura	Tegole marsigliesi
3f.Accessori tetto	<input checked="" type="checkbox"/> comignoli <input type="checkbox"/> parabolica	<input type="checkbox"/> abbaini <input type="checkbox"/> pann. fotovoltaici	<input type="checkbox"/> velux
3g.Serram. aperture	<input type="checkbox"/> ferro <input type="checkbox"/> PVC	<input type="checkbox"/> legno <input checked="" type="checkbox"/> senza	<input type="checkbox"/> alluminio
3h.Finiture Facciata	Intonaco grezzo		
3i.Particolari di Pregio			
3l.Stato di Conservazione	Buono	3m.Pertinenze	<input checked="" type="checkbox"/> a verde <input checked="" type="checkbox"/> posto auto/autorimessa <input type="checkbox"/> manufatti di serv.

Descrizione	Perduta
Punteggio	4

Casa da mont - tipologia C-V3

Edificio completamente trasformato che ha perso i caratteri distintivi della tipologia originaria.  
PRESCRIZIONE GEOLOGICA: Dato che L'edificio ricade in area di controllo geologico critica e recuperabile, si subordina il rilascio della concessione edilizia alla realizzazione di uno studio che verifichi il grado di pericolo dell'area e analizzi le condizioni di stabilità del versante.

R3 Ristrutturazione  
Edilizia

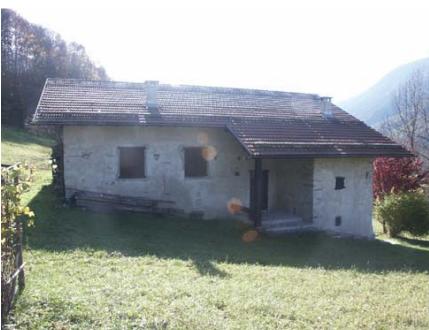
250bis

Località	Posina	N.Particella	p.ed.250
Quota (m.slm.)	815	Esposizione	Ovest
Larghezza (m.)	2,80		
Profondità (m.)	4,20	Sup.(mq.)	11,76
H colmo tetto (m.)	6,70	H Imposta (m.)	5,60

Descrizione	Parzialmente perduta
Punteggio	6

Cascinello - tipologia D-V1

copertura = prolungamento falda casa da mont

presenza di finestra con contorni in pietra

presenza di doppio livello

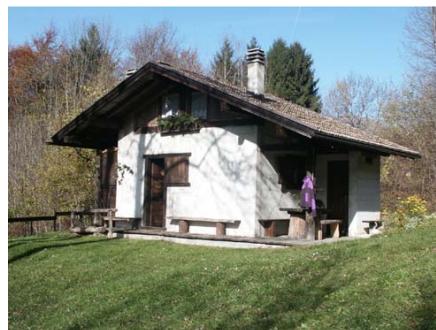
1806/2

Località	Posina	N.Particella	p.f.1806/2
Quota (m.slm.)	805	Esposizione	Ovest
Larghezza (m.)	5,00		
Profondita (m.)	4,00	Sup.(mq.)	20,00
H colmo tetto (m.)	4,50	H Imposta (m.)	3,40

3a.Tipo Costruttivo	Mattoni	3b.Superficie e Volume	Non riconoscibili
3c.Elementi in aggetto	<input type="checkbox"/> poggioli <input type="checkbox"/> camino	<input type="checkbox"/> ballatoi <input type="checkbox"/> forno	<input type="checkbox"/> scale
3d.Tetto	Con Trave di colmo	3e.Manti di Copertura	Tegole marsigliesi
3f.Accessori tetto	<input checked="" type="checkbox"/> comignoli <input type="checkbox"/> parabolica	<input type="checkbox"/> abbaini <input type="checkbox"/> pann. fotovoltaici	<input type="checkbox"/> velux
3g.Serram. aperture	<input type="checkbox"/> ferro <input type="checkbox"/> PVC	<input type="checkbox"/> legno <input checked="" type="checkbox"/> senza	<input type="checkbox"/> alluminio
3h.Finiture Facciata	Civile		
3i.Particolari di Pregio			
3l.Stato di Conservazione	Buono	3m.Pertinenze	<input checked="" type="checkbox"/> a verde <input checked="" type="checkbox"/> posto auto/autorimessa <input type="checkbox"/> manufatti di serv.

Descrizione	Parzialmente perduta
Punteggio	6

Casa da mont - tipologia C-V4

Manufatto di nessun valore documentario.  
PRESCRIZIONE GEOLOGICA: Dato che L'edificio ricade in area di controllo geologico critica e recuperabile, si subordina il rilascio della concessione edilizia alla realizzazione di uno studio che verifichi il grado di pericolo dell'area e analizzi le condizioni di stabilità del versante.

R3 - Ripristino tipologico - art.20 N.A.

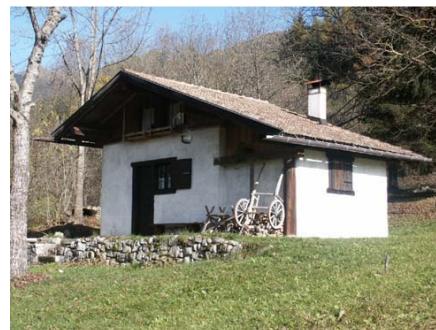
635

Località	Posina	N.Particella	p.ed.635
Quota (m.slm.)	812	Esposizione	Ovest
Larghezza (m.)	7,10		
Profondità (m.)	3,80	Sup.(mq.)	26,98
H colmo tetto (m.)	4,30	H Imposta (m.)	3,40

3a.Tipo Costruttivo	Mattoni	3b.Superficie e Volume	Non riconoscibili
3c.Elementi in aggetto	<input type="checkbox"/> poggioli <input type="checkbox"/> camino	<input type="checkbox"/> ballatoi <input type="checkbox"/> forno	<input type="checkbox"/> scale
3d.Tetto	Con Trave di colmo	3e.Manti di Copertura	Tegole marsigliesi
3f.Accessori tetto	<input checked="" type="checkbox"/> comignoli <input type="checkbox"/> parabolica	<input type="checkbox"/> abbaini <input type="checkbox"/> pann. fotovoltaici	<input type="checkbox"/> velux
3g.Serram. aperture	<input type="checkbox"/> ferro <input type="checkbox"/> PVC	<input type="checkbox"/> legno <input checked="" type="checkbox"/> senza	<input type="checkbox"/> alluminio
3h.Finiture Facciata	Civile		
3i.Particolari di Pregio			
3l.Stato di Conservazione	Buono	3m.Pertinenze	<input checked="" type="checkbox"/> a verde <input checked="" type="checkbox"/> posto auto/autorimessa <input checked="" type="checkbox"/> manufatti di serv.

Descrizione Parzialmente perduta  
Punteggio 6

Casa da mont - tipologia C-V4

Manufatto di nessun valore documentario.  
PRESCRIZIONE GEOLOGICA: Dato che L'edificio ricade in area di controllo geologico critica e recuperabile, si subordina il rilascio della concessione edilizia alla realizzazione di uno studio che verifichi il grado di pericolo dell'area e analizzi le condizioni di stabilità del versante.

R3 - Ripristino tipologico - art.20 N.A.

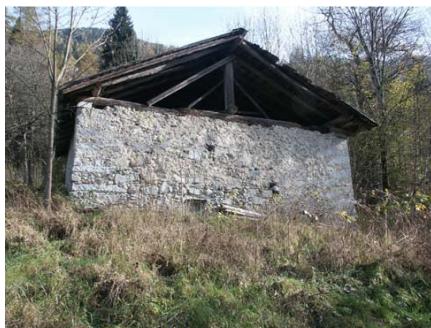
281

Località	Posina	N.Particella	p.ed.281
Quota (m.slm.)	820	Esposizione	Ovest
Larghezza (m.)	9,00		
Profondità (m.)	8,00	Sup.(mq.)	72,00
H colmo tetto (m.)	6,20	H Imposta (m.)	4,50

3a.Tipo Costruttivo	Pietra	3b.Superficie e Volume	Volume originario
3c.Elementi in aggetto	<input type="checkbox"/> poggioli <input type="checkbox"/> camino	<input type="checkbox"/> ballatoi <input type="checkbox"/> forno	<input type="checkbox"/> scale
3d.Tetto	Con Trave di colmo	3e.Manti di Copertura	Tegole marsigliesi
3f.Accessori tetto	<input type="checkbox"/> comignoli <input type="checkbox"/> parabolica	<input type="checkbox"/> abbaini <input type="checkbox"/> pann. fotovoltaici	<input type="checkbox"/> velux
3g.Serram. aperture	<input type="checkbox"/> ferro <input type="checkbox"/> PVC	<input checked="" type="checkbox"/> legno <input checked="" type="checkbox"/> senza	<input type="checkbox"/> alluminio
3h.Finiture Facciata	a raso sasso		
3i.Particolari di Pregio			
3l.Stato di Conservazione	Discreto	3m.Pertinenze	<input checked="" type="checkbox"/> a verde <input type="checkbox"/> posto auto/autorimessa <input type="checkbox"/> manufatti di serv.

Descrizione	Totale
Punteggio	10

Casa da mont - tipologia C-V1

6f.Note e Prescrizioni  
Edificio integro di notevole interesse. Peculiare l'apertura laterale del locale semi interrato.

R1 Restauro

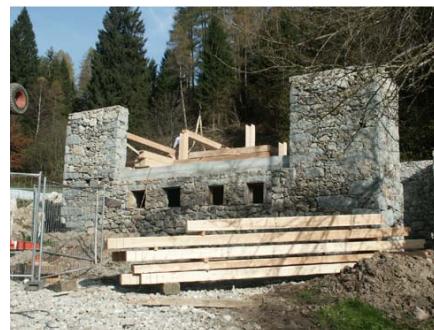
Località	Posina	N.Particella	p.ed.284
Quota (m.slm.)	828	Esposizione	Ovest
Larghezza (m.)	10,00		
Profondita (m.)	12,00	Sup.(mq.)	120,00
H colmo tetto (m.)		H Imposta (m.)

3a.Tipo Costruttivo	Misto pietra	3b.Superficie e Volume	Non riconoscibili
3c.Elementi in aggetto	<input type="checkbox"/> poggioli <input type="checkbox"/> camino	<input type="checkbox"/> ballatoi <input type="checkbox"/> forno	<input type="checkbox"/> scale
3d.Tetto	A Capriate	3e.Manti di Copertura	
3f.Accessori tetto	<input type="checkbox"/> comignoli <input type="checkbox"/> parabolica	<input type="checkbox"/> abbaini <input type="checkbox"/> pann. fotovoltaici	<input type="checkbox"/> velux
3g.Serram. aperture	<input type="checkbox"/> ferro <input type="checkbox"/> PVC	<input checked="" type="checkbox"/> legno <input type="checkbox"/> senza	<input type="checkbox"/> alluminio
3h.Finiture Facciata	a raso sasso		
3i.Particolari di Pregio			
3l.Stato di Conservazione	Buono	3m.Pertinenze	<input checked="" type="checkbox"/> a verde <input checked="" type="checkbox"/> posto auto/autorimessa <input type="checkbox"/> manufatti di serv.

Descrizione	Punteggio
Perduta	4

Casa da mont - tipogia B

6f.Note e Prescrizioni: Manufatto ristrutturato che propone interessanti sistemi di strutture lignee e peculiari interpretazioni dell'impianto originario, anche se non del tutto rispondenti alla tipologia caratteristica.

R3 Ristrutturazione  
Edilizia

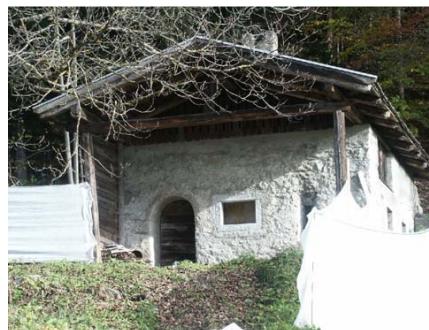
282

Località	Posina	N.Particella	p.ed.282
Quota (m.slm.)	830	Esposizione	Ovest
Larghezza (m.)	6,50		
Profondità (m.)	5,50	Sup.(mq.)	35,75
H colmo tetto (m.)	5,00	H Imposta (m.)	3,50

3a.Tipo Costruttivo	Pietra	3b.Superficie e Volume	Volume originario
3c.Elementi in aggetto	<input type="checkbox"/> poggioli <input type="checkbox"/> camino	<input type="checkbox"/> ballatoi <input type="checkbox"/> forno	<input type="checkbox"/> scale
3d.Tetto	Con Trave di colmo	3e.Manti di Copertura	Tegole in cemento
3f.Accessori tetto	<input checked="" type="checkbox"/> comignoli <input type="checkbox"/> parabolica	<input type="checkbox"/> abbaini <input type="checkbox"/> pann. fotovoltaici	<input type="checkbox"/> velux
3g.Serram. aperture	<input type="checkbox"/> ferro <input type="checkbox"/> PVC	<input type="checkbox"/> legno <input checked="" type="checkbox"/> senza	<input type="checkbox"/> alluminio
3h.Finiture Facciata	Intonaco grezzo		
3i.Particolari di Pregio			
3l.Stato di Conservazione	Buono	3m.Pertinenze	<input checked="" type="checkbox"/> a verde <input checked="" type="checkbox"/> posto auto/autorimessa <input type="checkbox"/> manufatti di serv.

Descrizione	Parzialmente perduta
Punteggio	6

Casa da mont

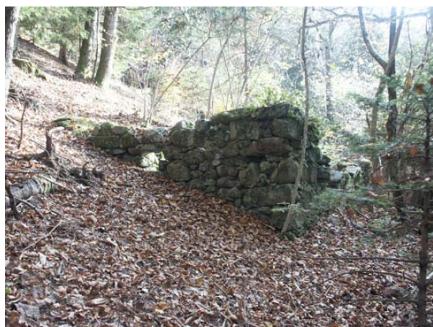
Località	Posina	N.Particella	p.ed.419/1
Quota (m.slm.)	867	Esposizione	Ovest
Larghezza (m.)	4,50		
Profondità (m.)	4,50	Sup.(mq.)	20,25
H colmo tetto (m.)		H Imposta (m.)

Le particelle 274-275 e 419/1 compongono casa di discrete dimensioni e cascinello. Gli elementi fisici che testimoniano la passata presenza del il casetto, sono rappresentati dalle murature perimetrali posate a secco di altezza limitata. Il manufatto è strettamente legato alla casa da mont lìmitrofa, che risulta fortemente degradata e con scarsa riconoscibilità tipologica. Si ritiene di riprendere la tipologia di intervento attribuita all'edificio principale di demolizione senza ricostruzione.

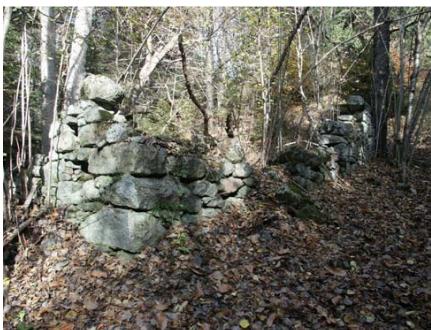
274/275

Località	Posina	N.Particella	p.ed.274/275
Quota (m.slm.)	863	Esposizione	Ovest
Larghezza (m.)	8,50		
Profondità (m.)	7,50	Sup.(mq.)	63,75
H colmo tetto (m.)		H Imposta (m.)

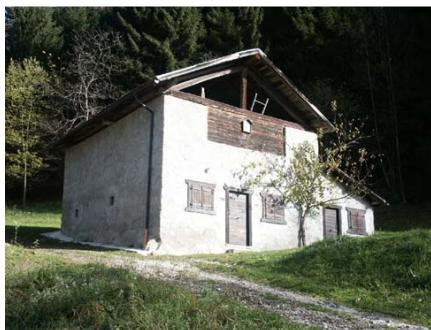
276

Località	Posina	N.Particella	p.ed.276
Quota (m.slm.)	827	Esposizione	Ovest
Larghezza (m.)	7,50		
Profondità (m.)	8,50	Sup.(mq.)	63,75
H colmo tetto (m.)	7,70	H Imposta (m.)	6,00

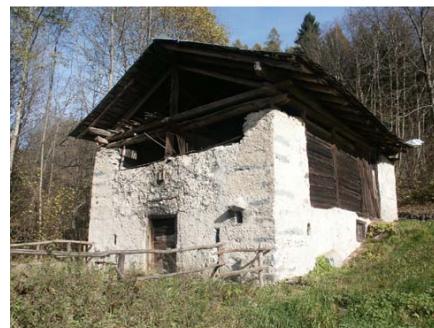
278

Località	Posina	N.Particella	p.ed.278
Quota (m.slm.)	825	Esposizione	Ovest
Larghezza (m.)	8,00		
Profondita (m.)	9,00	Sup.(mq.)	72,00
H colmo tetto (m.)	7,40	H Imposta (m.)	5,60
