PERTICHE BASSE

CENSIMENTO PATRIMONIO EDILIZIO MONTANO

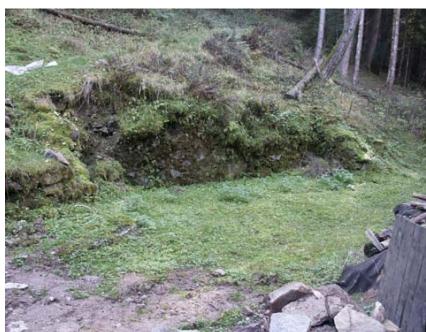
348

Località Pertiche basse N.Particella p.ed.348
 Quota (m.slm.) 1172 Esposizione Ovest
 Larghezza (m.) 9,50
 Profondità (m.) 8,00 Sup.(mq.) 76,00
 H colmo tetto (m.) H Imposta (m.)

3a.Tipo Costruttivo	Pietra	3b.Superficie e Volume	Sedime originario
3c.Elementi in aggetto	<input type="checkbox"/> poggiali <input type="checkbox"/> camino	<input type="checkbox"/> ballatoi <input type="checkbox"/> forno	<input type="checkbox"/> scale
3d.Tetto	Inesistente	3e.Manti di Copertura	Inesistente
3f.Accessori tetto	<input type="checkbox"/> comignoli <input type="checkbox"/> parabolica	<input type="checkbox"/> abbaini <input type="checkbox"/> pann. fotovoltaici	<input type="checkbox"/> velux
3g.Serram. aperture	<input type="checkbox"/> ferro <input type="checkbox"/> PVC	<input type="checkbox"/> legno <input type="checkbox"/> senza	<input type="checkbox"/> alluminio

3i.Particolari di Pregio	
3l.Stato di Conservazione	Cattivo
3m.Pertinenze	<input checked="" type="checkbox"/> a verde
3n.Reti tecnologiche	
- Acquedotto	Assente
- Fognature	Assente
3o.Accesso all'Area	Strada forestale
Accesso all'Edificio	Strada forestale
3p.Vincoli legislativi	<input type="checkbox"/> vincoli beni Ambientali
	<input type="checkbox"/> vincoli beni Culturali

Descrizione Nulla
 Punteggio

Tipologia non riconoscibile

R5 - Considerato Rudere non ricostruibile

6f.Note e Prescrizioni
 La limitata presenza di elementi impliciti ed espliciti (comma 8 -art.5 N.A.) fanno propendere per l'intervento di Demolizione senza ricostruzione.

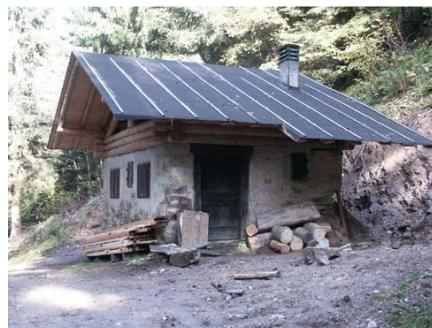
Località	Pertiche basse	N.Particella	p.f.2000/1
Quota (m.slm.)	1171	Esposizione	Ovest
Larghezza (m.)	6,10		
Profondità (m.)	3,80	Sup.(mq.)	23,18
H colmo tetto (m.)	4,90	H Imposta (m.)	3,40

3a.Tipo Costruttivo	Misto pietra	3b.Superficie e Volume	Sedime originario
3c.Elementi in aggetto	<input type="checkbox"/> poggioli <input type="checkbox"/> camino	<input type="checkbox"/> ballatoi <input type="checkbox"/> forno	<input type="checkbox"/> scale
3d.Tetto	A Capriate	3e.Manti di Copertura	
3f.Accessori tetto	<input type="checkbox"/> comignoli <input type="checkbox"/> parabolica	<input type="checkbox"/> abbaini <input type="checkbox"/> pann. fotovoltaici	<input type="checkbox"/> velux
3g.Serram. aperture	<input type="checkbox"/> ferro <input type="checkbox"/> PVC	<input checked="" type="checkbox"/> legno <input type="checkbox"/> senza	<input type="checkbox"/> alluminio
3h.Finiture Facciata	a raso sasso		
3i.Particolari di Pregio			
3l.Stato di Conservazione	Buono	3m.Pertinenze	<input checked="" type="checkbox"/> a verde <input checked="" type="checkbox"/> posto auto/autorimessa <input type="checkbox"/> manufatti di serv.

Descrizione	Parzialmente perduta
Punteggio	6

Casa da mont - tipologia A

R2 Risanamento
Conservativo

Casetto ristrutturato. Da ripristinare l'andamento naturale del terreno e da ridurre l'incongruo sporto di gronda.

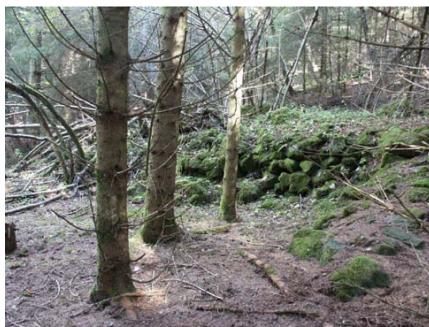
454/455

Località Pertiche basse N.Particella p.ed.454/455
 Quota (m.slm.) 1218 Esposizione Ovest
 Larghezza (m.)
 Profondità (m.) Sup.(mq.)
 H colmo tetto (m.) H Imposta (m.)

3a.Tipo Costruttivo	Pietra	3b.Superficie e Volume	Non riconoscibili
3c.Elementi in aggetto	<input type="checkbox"/> poggiali <input type="checkbox"/> camino	<input type="checkbox"/> ballatoi <input type="checkbox"/> forno	<input type="checkbox"/> scale
3d.Tetto	Inesistente	3e.Manti di Copertura	Inesistente
3f.Accessori tetto	<input type="checkbox"/> comignoli <input type="checkbox"/> parabolica	<input type="checkbox"/> abbaini <input type="checkbox"/> pann. fotovoltaici	<input type="checkbox"/> velux
3g.Serram. aperture	<input type="checkbox"/> ferro <input type="checkbox"/> PVC	<input type="checkbox"/> legno <input type="checkbox"/> senza	<input type="checkbox"/> alluminio

3i.Particolari di Pregio	
3l.Stato di Conservazione	Cattivo
3n.Reti tecnologiche	
- Acquedotto	Assente
3o.Accesso all'Area	Sentiero
3p.Vincoli legislativi	<input type="checkbox"/> vincoli beni Ambientali <input type="checkbox"/> vincoli beni Culturali
3m.Pertinenze	<input checked="" type="checkbox"/> a verde <input type="checkbox"/> posto auto/autorimessa <input type="checkbox"/> manufatti di serv.
- Fognature	Assente
Accesso all'Edificio	Sentiero

Descrizione Nulla
 Punteggio

Tipologia non riconoscibile

R5 - Considerato Rudere non ricostruibile

6f.Note e Prescrizioni
 La limitata presenza di elementi impliciti ed esplicativi (comma 8 -art.5 N.A.) fanno propendere per l'intervento di Demolizione senza ricostruzione.

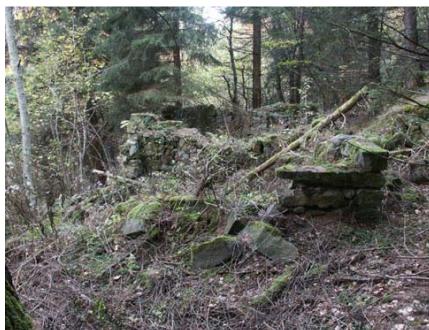
Località	Pertiche basse	N.Particella	p.ed.351
Quota (m.slm.)	1212	Esposizione	Ovest
Larghezza (m.)	6,50		
Profondità (m.)	6,00	Sup.(mq.)	39,00
H colmo tetto (m.)		H Imposta (m.)

3a.Tipo Costruttivo	Pietra	3b.Superficie e Volume	Sedime originario
3c.Elementi in aggetto	<input type="checkbox"/> poggiali <input type="checkbox"/> camino	<input type="checkbox"/> ballatoi <input type="checkbox"/> forno	<input type="checkbox"/> scale
3d.Tetto	Inesistente	3e.Manti di Copertura	Inesistente
3f.Accessori tetto	<input type="checkbox"/> comignoli <input type="checkbox"/> parabolica	<input type="checkbox"/> abbaini <input type="checkbox"/> pann. fotovoltaici	<input type="checkbox"/> velux
3g.Serram. aperture	<input type="checkbox"/> ferro <input type="checkbox"/> PVC	<input type="checkbox"/> legno <input type="checkbox"/> senza	<input type="checkbox"/> alluminio

3l.Stato di Conservazione	Cattivo	3m.Pertinenze	<input checked="" type="checkbox"/> a verde <input type="checkbox"/> posto auto/autorimessa <input type="checkbox"/> manufatti di serv.
3n.Reti tecnologiche		- Fognature	Assente
- Acquedotto	Assente	Accesso all'Edificio	Assente
3o.Accesso all'Area	Sentiero		
3p.Vincoli legislativi	<input type="checkbox"/> vincoli beni Ambientali		<input type="checkbox"/> vincoli beni Culturali

Descrizione	Minima
Punteggio	2

Casa da mont

Con la numerazione 351 vengono evidenziati: casa da mont ed adiacente cascينello. Il complesso edilizio appare bene individuato nel suo perimetro. Murature posate a secco con andamento regolare, superficie coperta ed angolari, portano ad attribuire la tipologia A. La tipologia architettonica appare chiara in relazione all'articolazione dei resti, ed al loro posizionamento nel contesto ambientale, anche in relazione alla loro collocazione rispetto alla persistenze del sito.

R3 - Ripr. tipologico - H max colmo tetto m.6.00

Resti edilizi che per la loro collocazione planimetrica rispetto altri manufatti e consistenza dei cantonali, hanno consentito la determinazione dell'intervento di ristrutturazione

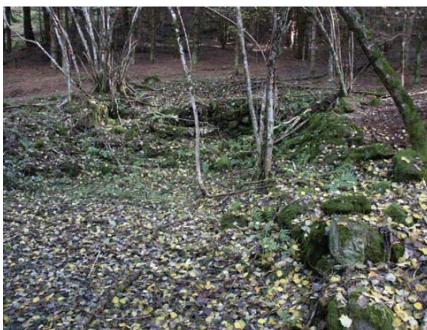
Località Pertiche basse N.Particella p.f.2035/1
 Quota (m.slm.) 1200 Esposizione Ovest
 Larghezza (m.)
 Profondità (m.) Sup.(mq.)
 H colmo tetto (m.) H Imposta (m.)

3a.Tipo Costruttivo	Pietra	3b.Superficie e Volume	Non riconoscibili
3c.Elementi in aggetto	<input type="checkbox"/> poggiali <input type="checkbox"/> camino	<input type="checkbox"/> ballatoi <input type="checkbox"/> forno	<input type="checkbox"/> scale
3d.Tetto	Inesistente	3e.Manti di Copertura	Inesistente
3f.Accessori tetto	<input type="checkbox"/> comignoli <input type="checkbox"/> parabolica	<input type="checkbox"/> abbaini <input type="checkbox"/> pann. fotovoltaici	<input type="checkbox"/> velux
3g.Serram. aperture	<input type="checkbox"/> ferro <input type="checkbox"/> PVC	<input type="checkbox"/> legno <input type="checkbox"/> senza	<input type="checkbox"/> alluminio

3i.Particolari di Pregio			
3l.Stato di Conservazione	Cattivo	3m.Pertinenze	<input checked="" type="checkbox"/> a verde <input type="checkbox"/> posto auto/autorimessa
3n.Reti tecnologiche			<input type="checkbox"/> manufatti di serv.
- Acquedotto	Assente	- Fognature	Assente
3o.Accesso all'Area	Sentiero	Accesso all'Edificio	Sentiero
3p.Vincoli legislativi	<input type="checkbox"/> vincoli beni Ambientali		<input type="checkbox"/> vincoli beni Culturali

Descrizione Nulla
 Punteggio

Tipologia non riconoscibile

R5 - Considerato Rudere non ricostruibile

6f.Note e Prescrizioni
 La limitata presenza di elementi impliciti ed esplicativi (comma 8 -art.5 N.A.) fanno propendere per l'intervento di Demolizione senza ricostruzione.

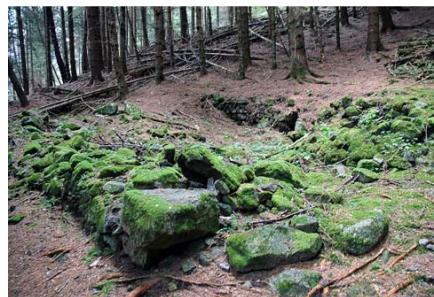
654

Località	Pertiche basse	N.Particella	p.ed.654
Quota (m.slm.)	1135	Esposizione	Ovest
Larghezza (m.)	8,25		
Profondità (m.)	7,60	Sup.(mq.)	62,70
H colmo tetto (m.)		H Imposta (m.)

3a.Tipo Costruttivo	Pietra	3b.Superficie e Volume	Sedime originario
3c.Elementi in aggetto	<input type="checkbox"/> poggioli <input type="checkbox"/> camino	<input type="checkbox"/> ballatoi <input type="checkbox"/> forno	<input type="checkbox"/> scale
3d.Tetto	Inesistente	3e.Manti di Copertura	Inesistente
3f.Accessori tetto	<input type="checkbox"/> comignoli <input type="checkbox"/> parabolica	<input type="checkbox"/> abbaini <input type="checkbox"/> pann. fotovoltaici	<input type="checkbox"/> velux
3g.Serram. aperture	<input type="checkbox"/> ferro <input type="checkbox"/> PVC	<input type="checkbox"/> legno <input type="checkbox"/> senza	<input type="checkbox"/> alluminio

3i.Particolari di Pregio	
3l.Stato di Conservazione	Cattivo
3m.Pertinenze	<input checked="" type="checkbox"/> a verde
3n.Reti tecnologiche	
- Acquedotto	Assente
- Fognature	Assente
3o.Accesso all'Area	Sentiero
Accesso all'Edificio	Sentiero
3p.Vincoli legislativi	<input type="checkbox"/> vincoli beni Ambientali
	<input type="checkbox"/> vincoli beni Culturali

Descrizione	Minima
Punteggio	2

Tipologia non riconoscibile

R5 - Considerato Rudere non ricostruibile

La limitata presenza di elementi impliciti ed esplicativi (comma 8 -art.5 N.A.) fanno propendere per l'intervento di Demolizione senza ricostruzione.
