*CANISAGA*

## CENSIMENTO PATRIMONIO EDILIZIO MONTANO

Canisaga  
197

Canisaga  
613

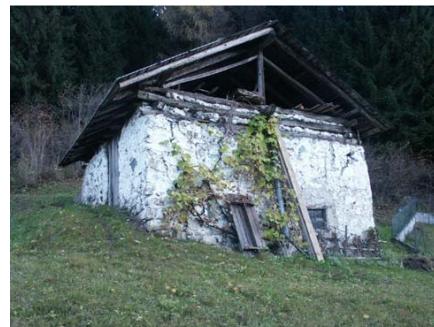
197

Località	Canisaga	N.Particella	p.ed.197
Quota (m.slm.)	796	Esposizione	Ovest
Larghezza (m.)	7,20		
Profondita (m.)	9,00	Sup.(mq.)	64,80
H colmo tetto (m.)	6,60	H Imposta (m.)	4,10

3a.Tipo Costruttivo	Pietra	3b.Superficie e Volume	Volume originario
3c.Elementi in aggetto	<input type="checkbox"/> poggioli <input type="checkbox"/> camino	<input type="checkbox"/> ballatoi <input type="checkbox"/> forno	<input type="checkbox"/> scale
3d.Tetto	Con Trave di colmo	3e.Manti di Copertura	Onduline
3f.Accessori tetto	<input type="checkbox"/> comignoli <input type="checkbox"/> parabolica	<input type="checkbox"/> abbaini <input type="checkbox"/> pann. fotovoltaici	<input type="checkbox"/> velux
3g.Serram. aperture	<input type="checkbox"/> ferro <input type="checkbox"/> PVC	<input checked="" type="checkbox"/> legno <input type="checkbox"/> senza	<input type="checkbox"/> alluminio
3h.Finiture Facciata	Intonaco grezzo		
3i.Particolari di Pregio			
3l.Stato di Conservazione	Discreto	3m.Pertinenze	<input checked="" type="checkbox"/> a verde <input type="checkbox"/> posto auto/autorimessa <input type="checkbox"/> manufatti di serv.

Descrizione	Totale
Punteggio	10

Casa da mont - tipologia C-V1

- Presenza di regolarità e simmetria nella facciata principale a valle
- Porta centrale di accesso al piano terra doppia con puntone centrale
- Struttura primo piano in blockbau
- Elemento ligneo a forchetta su pilastro sostegno colmo
- Testa trave rompitratta in facciata
- Porta centrale di accesso al primo livello con architrave a balestra
- Feritoie di areazione ad estradosso primo impalcato
- Copertura con sistema di capriate
- Brecce nelle murature sotto banchina, frontali e laterali
- Specchiature di facciata con sistema di tamponamento in legno ad incastro
- Abbaino laterale con ballatoio per ricarico fieno
- Modulo doppio accorpato
- Loggia o ballatoio per il ricarico del fieno nel sottotetto
- Capriate con puntoni per innalzamento imposta tetto

6f.Note e Prescrizioni  
Prototipo tipologico. Interessante sistema di tripla banchina del tetto.

R1 Restauro

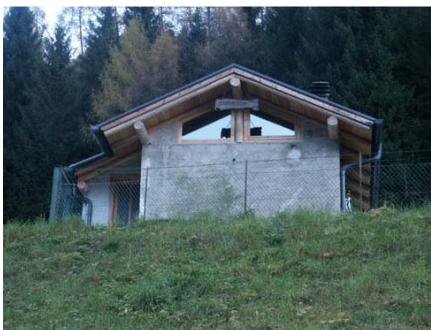
613

Località	Canisaga	N.Particella	p.ed.613
Quota (m.slm.)	777	Esposizione	Ovest
Larghezza (m.)	3,80		
Profondita (m.)	7,60	Sup.(mq.)	28,88
H colmo tetto (m.)	3,40	H Imposta (m.)	2,20

3a.Tipo Costruttivo	Mattoni	3b.Superficie e Volume	Non riconoscibili
3c.Elementi in aggetto	<input type="checkbox"/> poggioli <input type="checkbox"/> camino	<input type="checkbox"/> ballatoi <input type="checkbox"/> forno	<input type="checkbox"/> scale
3d.Tetto	Con Trave di colmo	3e.Manti di Copertura	Lamiera goffrata
3f.Accessori tetto	<input type="checkbox"/> comignoli <input type="checkbox"/> parabolica	<input type="checkbox"/> abbaini <input type="checkbox"/> pann. fotovoltaici	<input type="checkbox"/> velux
3g.Serram. aperture	<input type="checkbox"/> ferro <input type="checkbox"/> PVC	<input checked="" type="checkbox"/> legno <input type="checkbox"/> senza	<input type="checkbox"/> alluminio
3h.Finiture Facciate	Civile		
3i.Particolari di Pregio			
3l.Stato di Conservazione	Buono	3m.Pertinenze	<input checked="" type="checkbox"/> a verde <input checked="" type="checkbox"/> posto auto/autorimessa <input checked="" type="checkbox"/> manufatti di serv.

Descrizione	Perduta
Punteggio	4

Casetto

Recente costruzione completamente avulsa dalla tipologia originaria.

R3 Ristrutturazione  
Edilizia

R3 - Ripristino tipologico
