CAREZZE

CENSIMENTO PATRIMONIO EDILIZIO MONTANO

Carezze
462

Carezze
264

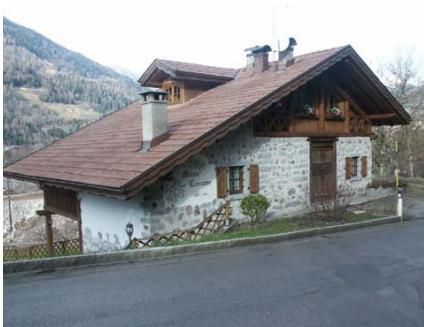
462

Località	Carezze	N.Particella	p.ed.462
Quota (m.slm.)	730	Esposizione	Ovest
Larghezza (m.)	8,30		
Profondita (m.)	8,80	Sup.(mq.)	73,04
H colmo tetto (m.)	10,50	H Imposta (m.)	8,00

3a.Tipo Costruttivo	Pietra	3b.Superficie e Volume	Evidenti superfetazioni
3c.Elementi in aggetto	<input checked="" type="checkbox"/> poggioli <input type="checkbox"/> camino	<input type="checkbox"/> ballatoi <input type="checkbox"/> forno	<input type="checkbox"/> scale
3d.Tetto	A Capriate	3e.Manti di Copertura	Tegole marsigliesi
3f.Accessori tetto	<input checked="" type="checkbox"/> comignoli <input checked="" type="checkbox"/> parabolica	<input checked="" type="checkbox"/> abbaini <input type="checkbox"/> pann. fotovoltaici	<input type="checkbox"/> velux
3g.Serram. aperture	<input type="checkbox"/> ferro <input type="checkbox"/> PVC	<input checked="" type="checkbox"/> legno <input type="checkbox"/> senza	<input type="checkbox"/> alluminio
3h.Finiture Facciata	a raso sasso		
3i.Particolari di Pregio			
3l.Stato di Conservazione	Buono	3m.Pertinenze	<input checked="" type="checkbox"/> a verde <input checked="" type="checkbox"/> posto auto/autorimessa <input type="checkbox"/> manufatti di serv.

Descrizione	Parzialmente perduta
Punteggio	6

Casa da mont - tipologia C-V3

Casa completamente ristrutturata che ha perso il carattere della casa da mont.

R2 Risanamento
Conservativo

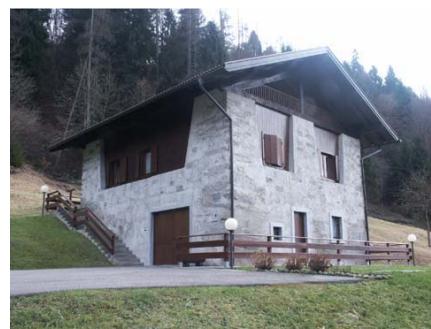
264

Località	Carezze	N.Particella	p.ed.264
Quota (m.slm.)	735	Esposizione	Ovest
Larghezza (m.)	9,30		
Profondità (m.)	11,00	Sup.(mq.)	102,30
H colmo tetto (m.)	8,90	H Imposta (m.)	6,50

3a.Tipo Costruttivo	Pietra	3b.Superficie e Volume	Evidenti ampliamenti
3c.Elementi in aggetto	<input checked="" type="checkbox"/> poggioli <input type="checkbox"/> camino	<input type="checkbox"/> ballatoi <input type="checkbox"/> forno	<input type="checkbox"/> scale
3d.Tetto	A Capriate	3e.Manti di Copertura	Tegole marsigliesi
3f.Accessori tetto	<input checked="" type="checkbox"/> comignoli <input type="checkbox"/> parabolica	<input type="checkbox"/> abbaini <input type="checkbox"/> pann. fotovoltaici	<input type="checkbox"/> velux
3g.Serram. aperture	<input type="checkbox"/> ferro <input type="checkbox"/> PVC	<input type="checkbox"/> legno <input checked="" type="checkbox"/> senza	<input type="checkbox"/> alluminio
3h.Finiture Facciata	a raso sasso		
3i.Particolari di Pregio			
3l.Stato di Conservazione	Buono	3m.Pertinenze	<input checked="" type="checkbox"/> a verde <input checked="" type="checkbox"/> posto auto/autorimessa <input type="checkbox"/> manufatti di serv.

Descrizione Parzialmente perduta
Punteggio 6

Casa da mont - tipologia B-V2

6f.Note e Prescrizioni
Edificio adibito a civile abitazione che ha perso i caratteri rurali originari, sia nella forma dei materiali
da costruzione che nel loro utilizzo.
oni

R2 Risanamento
Conservativo
