*PRADEI DI SOTTO*

## CENSIMENTO PATRIMONIO EDILIZIO MONTANO

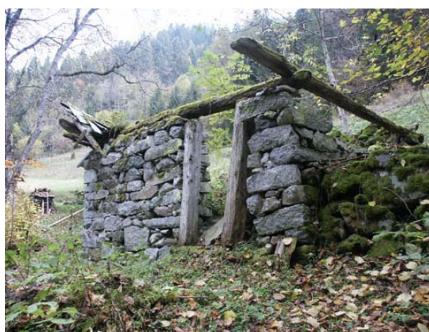
402

Località	Pradei di sotto	N.Particella	p.ed.402
Quota (m.slm.)	1078	Esposizione	Ovest
Larghezza (m.)	5,20		
Profondità (m.)	5,20	Sup.(mq.)	27,04
H colmo tetto (m.)		H Imposta (m.)

2a.Data di costruzione	
- Epoca accatastamento	<1859
2b.Usi Attuale	Non utilizzato

3a.Tipo Costruttivo	Pietra	3b.Superficie e Volume	Sedime originario
3c.Elementi in aggetto	<input type="checkbox"/> poggioli <input type="checkbox"/> camino	<input type="checkbox"/> ballatoi <input type="checkbox"/> forno	<input type="checkbox"/> scale
3d.Tetto	Con Trave di colmo	3e.Manti di Copertura	Inesistente
3f.Accessori tetto	<input type="checkbox"/> comignoli <input type="checkbox"/> parabolica	<input type="checkbox"/> abbaini <input type="checkbox"/> pann. fotovoltaici	<input type="checkbox"/> velux
3g.Serram. aperture	<input type="checkbox"/> ferro <input type="checkbox"/> PVC	<input type="checkbox"/> legno <input type="checkbox"/> senza	<input type="checkbox"/> alluminio

3i.Particolari di Pregio	
3l.Stato di Conservazione	Cattivo
3n.Reti tecnologiche	
- Acquedotto	Assente
3o.Accesso all'Area	Strada forestale
3p.Vincoli legislativi	<input type="checkbox"/> vincoli beni Ambientali

Descrizione	Parziale
Punteggio	8

Cassetto - tipologia F-V2

6f.Note e Prescrizioni  
Cassetto che riporta i caratteri compositivi tipici della tipologia.

R2 Risanamento  
Conservativo

R2

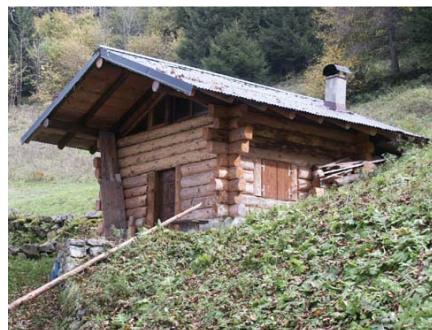
Località	Pradei di sotto	N.Particella	p.ed.401
Quota (m.slm.)	1078	Esposizione	Ovest
Larghezza (m.)	4,50		
Profondità (m.)	4,00	Sup.(mq.)	18,00
H colmo tetto (m.)	4,20	H Imposta (m.)	3,20

2a.Data di costruzione	
- Epoca accatastamento	>1945
2b.Usi Attuale	Abitativo

3a.Tipo Costruttivo	Legno a	3b.Superficie e Volume	Non riconoscibili
3c.Elementi in aggetto	<input type="checkbox"/> poggioli <input type="checkbox"/> camino	<input type="checkbox"/> ballatoi <input type="checkbox"/> forno	<input type="checkbox"/> scale
3d.Tetto	Con Trave di colmo	3e.Manti di Copertura	Onduline
3f.Accessori tetto	<input type="checkbox"/> comignoli <input type="checkbox"/> parabolica	<input type="checkbox"/> abbaini <input type="checkbox"/> pann. fotovoltaici	<input type="checkbox"/> velux
3g.Serram. aperture	<input type="checkbox"/> ferro <input type="checkbox"/> PVC	<input checked="" type="checkbox"/> legno <input type="checkbox"/> senza	<input type="checkbox"/> alluminio
3h.Finiture Facciate	Legno		
3i.Particolari di Pregio			
3l.Stato di Conservazione	Buono	3m.Pertinenze	<input checked="" type="checkbox"/> a verde <input type="checkbox"/> posto auto/autorimessa <input type="checkbox"/> manufatti di serv.

Descrizione	Parzialmente perduta
Punteggio	6

## Cassetto - tipologia E

6f.Note e Prescrizioni: Cassetto di origine recente. Lo zoccolo in pietre squadrate e lo sporto di gronda e l'altezza eccessivi, determinano un intervento poco conforme alla tradizione.

R2 Risanamento  
Conservativo

R2

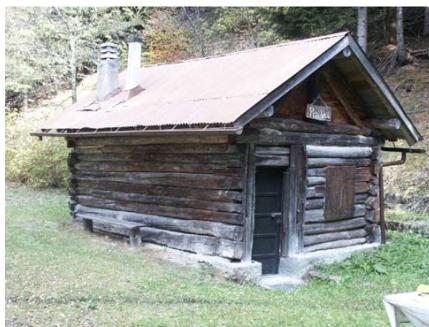
622

Località	Pradei di sotto	N.Particella	p.ed.622
Quota (m.slm.)	1130	Esposizione	Ovest
Larghezza (m.)	5,50		
Profondità (m.)	3,50	Sup.(mq.)	19,25
H colmo tetto (m.)	3,80	H Imposta (m.)	2,70

2a.Data di costruzione	
- Epoca accatastamento	>1945
2b.Usi Attuale	Abitativo

3a.Tipo Costruttivo	Legno a	3b.Superficie e Volume	Volume originario
3c.Elementi in aggetto	<input type="checkbox"/> poggioli <input type="checkbox"/> camino	<input type="checkbox"/> ballatoi <input type="checkbox"/> forno	<input type="checkbox"/> scale
3d.Tetto	A Capriate	3e.Manti di Copertura	Onduline
3f.Accessori tetto	<input checked="" type="checkbox"/> comignoli <input type="checkbox"/> parabolica	<input type="checkbox"/> abbaini <input type="checkbox"/> pann. fotovoltaici	<input type="checkbox"/> velux
3g.Serram. aperture	<input type="checkbox"/> ferro <input type="checkbox"/> PVC	<input checked="" type="checkbox"/> legno <input type="checkbox"/> senza	<input type="checkbox"/> alluminio
3h.Finiture Facciate	Legno		
3i.Particolari di Pregio			
3l.Stato di Conservazione	Buono	3m.Pertinenze	<input checked="" type="checkbox"/> a verde <input type="checkbox"/> posto auto/autorimessa <input type="checkbox"/> manufatti di serv.

Descrizione	Totale
Punteggio	10

Casetto - tipologia E

6f.Note e Prescrizioni  
Casetto rimaneggiato, che mantiene le peculiarità della tipologia originaria.

R1 Restauro

R1

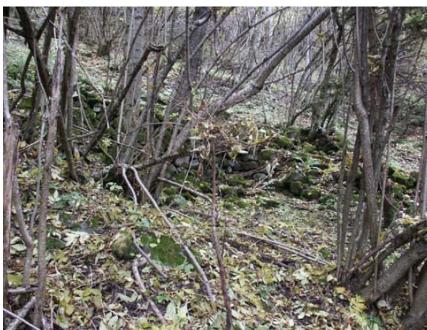
2131

Località Pradei di sotto N.Particella p.f.2131  
 Quota (m.slm.) 1125 Esposizione Ovest  
 Larghezza (m.)  
 Profondità (m.) Sup.(mq.)  
 H colmo tetto (m.) H Imposta (m.)

2a.Data di costruzione  
 - Epoca accatastamento <1859  
 2b.Uso Attuale Non utilizzato

2c.Grado di Utilizzo Abbandono

3a.Tipo Costruttivo  
 3c.Elementi in aggetto  poggioli  ballatoi  Non riconoscibili  
 camino  forno  scale  
 3d.Tetto Inesistente   
 3e.Manti di Copertura Inesistente  
 3f.Accessori tetto  comignoli  abbaini  velux  
 parabolica  pann. fotovoltaici  
 3g.Serram. aperture  ferro  legno  alluminio  
 PVC  senza

3i.Particolari di Pregio  
 3l.Stato di Conservazione Cattivo  
 3m.Pertinenze  a verde  
 posto auto/autorimessa  manufatti di serv.  
 3n.Reti tecnologiche  
 - Acquedotto Assente  
 3o.Accesso all'Area Sentiero  
 3p.Vincoli legislativi  vincoli beni Ambientali  vincoli beni Culturali

Descrizione Nulla  
 Punteggio

Tipologia non riconoscibile

R5 - Considerato Rudere non ricostruibile

6f.Note e Prescrizioni  
 La limitata presenza di elementi impliciti ed esplicativi (comma 8 -art.5 N.A.) fanno propendere per l'intervento di Demolizione senza ricostruzione.
