***GALLO***

## CENSIMENTO PATRIMONIO EDILIZIO MONTANO

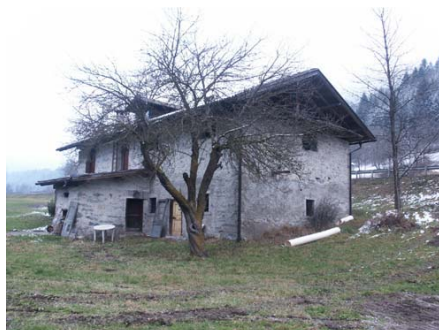
<b>Località</b>	Gallo	<b>N.Particella</b>	p.ed.459
<b>Quota (m.slm.)</b>	728	<b>Esposizione</b>	Ovest
<b>Larghezza (m.)</b>	2,50		
<b>Profondità (m.)</b>	3,75	<b>Sup.(mq.)</b>	9,38
<b>H colmo tetto (m.)</b>	2,30	<b>H Imposta (m.)</b>	2,00

<b>3a.Tipo Costruttivo</b>	Pietra	<b>3b.Superficie e Volume</b>	Volume originario
<b>3c.Elementi in aggetto</b>	<input type="checkbox"/> poggioli <input type="checkbox"/> camino	<input type="checkbox"/> ballatoi <input type="checkbox"/> forno	<input type="checkbox"/> scale
<b>3d.Tetto</b>	Con Trave di colmo	<b>3e.Manti di Copertura</b>	Tegole in cemento
<b>3f.Accessori tetto</b>	<input type="checkbox"/> comignoli <input type="checkbox"/> parabólica	<input type="checkbox"/> abbaini <input type="checkbox"/> pann. fotovoltaici	<input type="checkbox"/> velux
<b>3g.Serram. aperture</b>	<input type="checkbox"/> ferro <input type="checkbox"/> PVC	<input type="checkbox"/> legno <input type="checkbox"/> senza	<input type="checkbox"/> alluminio
<b>3h.Finiture Facciata</b>	Intonaco grezzo

<b>3l.Stato di Conservazione</b>	Buono	<b>3m.Pertinenze</b>	<input checked="" type="checkbox"/> a verde
<b>3n Reti tecnologiche</b>		<input type="checkbox"/> posto auto/autorimessa	<input type="checkbox"/> manufatti di serv.

**6f.Note e Prescrizioni** Corpo accessorio aggregato conforme alla tipologia caratteristica.

R3 Ristrutturazione  
Edilizia

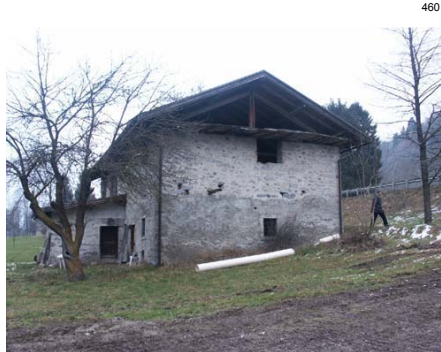
Località Gallo N.Particella p.ed.460  
Quota (m.slm.) 728 Esposizione Ovest  
Larghezza (m.) 7,75  
Profondità (m.) 9,05 Sup.(mq.) 70,14  
H colmo tetto (m.) 7,80 H Imposta (m.) 6,07

3a.Tipo Costruttivo Pietra  
3b.Superficie e Volume Volume originario  
3c.Elementi in aggetto ☒ poggioli ☐ camino ☐ ballatoi ☐ scale ☐ forno  
3d.Tetto A Capriate  
3e.Manti di Copertura Tegole in cemento  
3f.Accessori tetto ☐ comignoli ☐ parabolica ☐ abbaini ☐ pann. fotovoltaici ☐ velux  
3g.Serram. aperture ☐ ferro ☒ legno ☐ alluminio ☐ PVC ☐ senza  
3h.Finiture Facciata Intonaco grezzo

3l.Stato di Conservazione Discreto  
3m.Pertinenze ☒ a verde ☒ posto auto/autorimessa ☒ manufatti di serv.

6f.Note e Prescrizioni  
Manufatto a doppio corpo, in parte ristrutturato. Piccolo casetto aggregato.

R2 Risanamento Conservativo

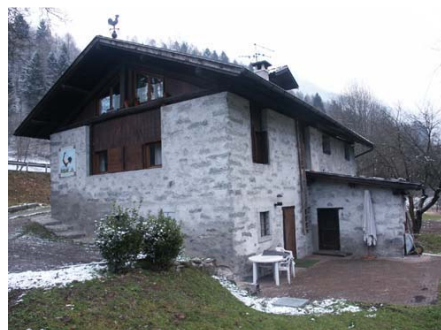
461

Località Gallo N.Particella p.ed.461  
Quota (m.slm.) 728 Esposizione Ovest  
Larghezza (m.) 7,75  
Profondità (m.) 9,05 Sup.(mq.) 70,14  
H colmo tetto (m.) 7,80 H Imposta (m.) 6,07

3a.Tipo Costruttivo Pietra 3b.Superficie e Volume Volume originario

3i.Particolari di Pregio Affresco: Data, Galletto

3l.Stato di Conservazione Buono 3m.Pertinenze ☒ a verde

6f.Note e Prescrizioni  
Manufatto a doppio corpo, in parte ristrutturato. Piccolo casetto aggregato.

R2 Risanamento  
Conservativo
