MERIZ

CENSIMENTO PATRIMONIO EDILIZIO MONTANO

Meriz
406/407

Meriz
648

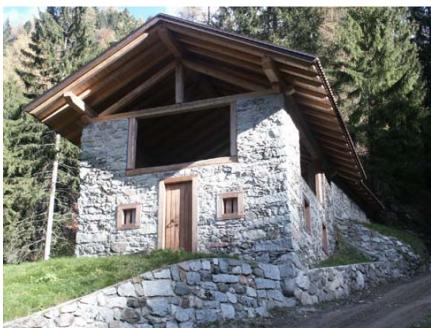
406/407

Località	Meriz	N.Particella	p.ed.406/407
Quota (m.slm.)	975	Esposizione	Ovest
Larghezza (m.)	5,85		
Profondita (m.)	7,10	Sup.(mq.)	41,53
H colmo tetto (m.)	6,25	H Imposta (m.)	4,80

3a.Tipo Costruttivo	Misto pietra	3b.Superficie e Volume	Volume originario
3c.Elementi in aggetto	<input type="checkbox"/> poggioli <input type="checkbox"/> camino	<input type="checkbox"/> ballatoi <input type="checkbox"/> forno	<input type="checkbox"/> scale
3d.Tetto	A Capriate	3e.Manti di Copertura	Tegole in cemento
3f.Accessori tetto	<input checked="" type="checkbox"/> comignoli <input type="checkbox"/> parabolica	<input type="checkbox"/> abbaini <input type="checkbox"/> pann. fotovoltaici	<input type="checkbox"/> velux
3g.Serram. aperture	<input type="checkbox"/> ferro <input type="checkbox"/> PVC	<input type="checkbox"/> legno <input checked="" type="checkbox"/> senza	<input type="checkbox"/> alluminio
3h.Finiture Facciata	a raso sasso		
3i.Particolari di Pregio			
3l.Stato di Conservazione	Buono	3m.Pertinenze	<input checked="" type="checkbox"/> a verde <input checked="" type="checkbox"/> posto auto/autorimessa <input checked="" type="checkbox"/> manufatti di serv.

Descrizione	Parzialmente perduta
Punteggio	6

Casa da mont - tipogia B

Edificio rimaneggiato. Elementi negativi: sporti di gronda eccessivi, manto di copertura in tegole in cemento, porta e finestre con legni a spigolo vivo.

R2 Risanamento
Conservativo

PRESCRIZIONE GEOLOGICA: L'edificio ricade in area di rispetto idrogeologico della sorgente n.9136 utilizzata a scopo potabile dal comune di Bocenago si subordina il rilascio della concessione edilizia alla realizzazione di uno studio idrogeologico che definisca le caratteristiche della circolazione idrica sotterranea, ne garantisca la tutela ed indichi le modalità con cui deve essere realizzato l'intervento di recupero, con particolare riguardo allo smaltimento delle acque reflue.

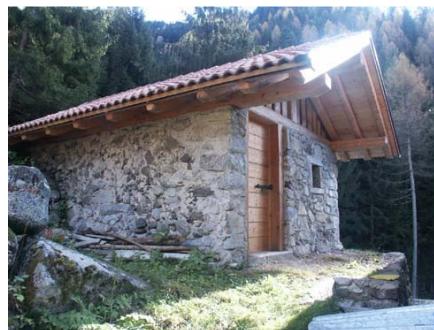
Località	Meriz	N.Particella	p.ed.408
Quota (m.slm.)	980	Esposizione	Ovest
Larghezza (m.)	3,90		
Profondita (m.)	6,00	Sup.(mq.)	23,40
H colmo tetto (m.)	3,25	H Imposta (m.)	2,25

3a.Tipo Costruttivo	Pietra	3b.Superficie e Volume	Volume originario
3c.Elementi in aggetto	<input type="checkbox"/> poggioli <input type="checkbox"/> camino	<input type="checkbox"/> ballatoi <input type="checkbox"/> forno	<input type="checkbox"/> scale
3d.Tetto	Con Trave di colmo	3e.Manti di Copertura	Tegole in cemento
3f.Accessori tetto	<input type="checkbox"/> comignoli <input type="checkbox"/> parabolica	<input type="checkbox"/> abbaini <input type="checkbox"/> pann. fotovoltaici	<input type="checkbox"/> velux
3g.Serram. aperture	<input type="checkbox"/> ferro <input type="checkbox"/> PVC	<input checked="" type="checkbox"/> legno <input type="checkbox"/> senza	<input type="checkbox"/> alluminio
3h.Finiture Facciata	a raso sasso		
3i.Particolari di Pregio			
3l.Stato di Conservazione	Buono	3m.Pertinenze	<input checked="" type="checkbox"/> a verde <input type="checkbox"/> posto auto/autorimessa <input type="checkbox"/> manufatti di serv.

Descrizione	Parzialmente perduta
Punteggio	6

Cassetto - tipologia F-V2

Congruo intervento di ristrutturazione. Elementi negativi: sporto di gronda eccessivo, tegole in cemento e stipiti della porta squadrati.

R2 Risanamento
Conservativo

PRESCRIZIONE GEOLOGICA: L'edificio ricade in area di rispetto idrogeologico della sorgente n.9136 utilizzata a scopo potabile dal comune di Bocenago si subordina il rilascio della concessione edilizia alla realizzazione di uno studio idrogeologico che definisca le caratteristiche della circolazione idrica sotterranea, ne garantisca la tutela ed indichi le modalità con cui deve essere realizzato l'intervento di recupero, con particolare riguardo allo smaltimento delle acque reflue.

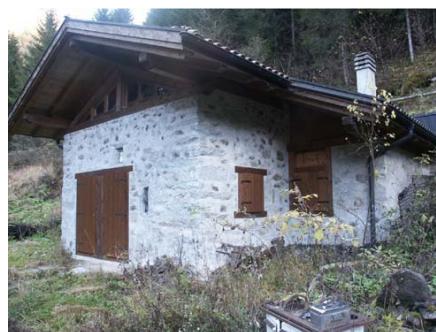
648

Località	Meriz	N.Particella	p.ed.648
Quota (m.slm.)	970	Esposizione	Nord
Larghezza (m.)	6,00		
Profondita (m.)	6,10	Sup.(mq.)	36,60
H colmo tetto (m.)	5,40	H Imposta (m.)	4,20

3a.Tipo Costruttivo	Pietra	3b.Superficie e Volume	Evidenti ampliamenti
3c.Elementi in aggetto	<input type="checkbox"/> poggioli <input type="checkbox"/> camino	<input type="checkbox"/> ballatoi <input type="checkbox"/> forno	<input type="checkbox"/> scale
3d.Tetto	A Capriate	3e.Manti di Copertura	Tegole in cemento
3f.Accessori tetto	<input checked="" type="checkbox"/> comignoli <input type="checkbox"/> parabolica	<input type="checkbox"/> abbaini <input type="checkbox"/> pann. fotovoltaici	<input type="checkbox"/> velux
3g.Serram. aperture	<input type="checkbox"/> ferro <input type="checkbox"/> PVC	<input type="checkbox"/> legno <input checked="" type="checkbox"/> senza	<input type="checkbox"/> alluminio
3h.Finiture Facciata	a raso sasso		
3i.Particolari di Pregio			
3l.Stato di Conservazione	Buono	3m.Pertinenze	<input checked="" type="checkbox"/> a verde <input checked="" type="checkbox"/> posto auto/autorimessa <input checked="" type="checkbox"/> manufatti di serv.

Descrizione	Perduta
Punteggio	4

6f.Note e Prescrizioni: Cassetto completamente ristrutturato che ha perso ogni affinità con la tipologia caratteristica.
PRESCRIZIONE GEOLOGICA: L'edificio ricade in area di rispetto idrogeologico della sorgente n.9136 utilizzata a scopo potabile dal comune di Bocenago si subordina il rilascio della concessione edilizia alla realizzazione di uno studio idrogeologico che definisca le caratteristiche della circolazione idrica sotterranea, ne garantisca la tutela ed indichi le modalità con cui deve essere realizzato l'intervento di recupero, con particolare riguardo allo smaltimento delle acque reflue.

R3 Ristrutturazione
Edilizia

R3 - Ripr. tipologico - H max colmo tetto m.6.00
