TRET

CENSIMENTO PATRIMONIO EDILIZIO MONTANO

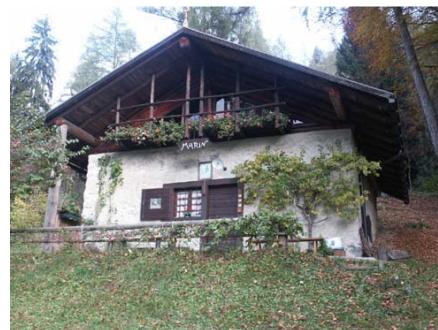
290

Località	Tret	N.Particella	p.ed.290
Quota (m.slm.)	910	Esposizione	Ovest
Larghezza (m.)	7,50		
Profondita (m.)	7,00	Sup.(mq.)	52,50
H colmo tetto (m.)	5,60	H Imposta (m.)	3,80

3a.Tipo Costruttivo	Pietra	3b.Superficie e Volume	Volume originario
3c.Elementi in aggetto	<input checked="" type="checkbox"/> poggioli <input type="checkbox"/> camino	<input type="checkbox"/> ballatoi <input type="checkbox"/> forno	<input type="checkbox"/> scale
3d.Tetto	A Capriate	3e.Manti di Copertura	Lamiera goffrata
3f.Accessori tetto	<input checked="" type="checkbox"/> comignoli <input checked="" type="checkbox"/> parabolica	<input type="checkbox"/> abbaini <input type="checkbox"/> pann. fotovoltaici	<input type="checkbox"/> velux
3g.Serram. aperture	<input type="checkbox"/> ferro <input type="checkbox"/> PVC	<input type="checkbox"/> legno <input checked="" type="checkbox"/> senza	<input type="checkbox"/> alluminio
3h.Finiture Facciata	Intonaco grezzo		
3i.Particolari di Pregio			
3l.Stato di Conservazione	Buono	3m.Pertinenze	<input checked="" type="checkbox"/> a verde <input checked="" type="checkbox"/> posto auto/autorimessa <input checked="" type="checkbox"/> manufatti di serv.

Descrizione Parzialmente perduta
Punteggio 6

Casa da mont - tipologia C-V1

6f.Note e Prescrizioni
Edificio rimaneggiato. Elementi negativi: sporto di gronda eccessivo, balcone sottotetto, aperture con tipologia non caratteristica.

R2 Risanamento
Conservativo

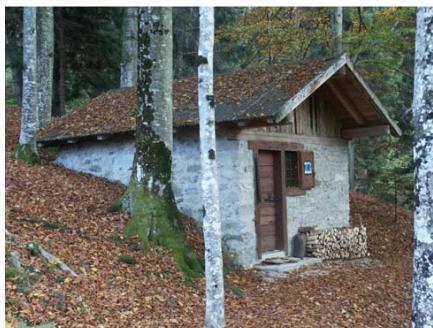
291

Località	Tret	N.Particella	p.ed.291
Quota (m.slm.)	912	Esposizione	Ovest
Larghezza (m.)	4,50		
Profondità (m.)	4,50	Sup.(mq.)	20,25
H colmo tetto (m.)	3,70	H Imposta (m.)	2,70

3a.Tipo Costruttivo	Pietra	3b.Superficie e Volume	Volume originario
3c.Elementi in aggetto	<input type="checkbox"/> poggioli <input type="checkbox"/> camino	<input type="checkbox"/> ballatoi <input type="checkbox"/> forno	<input type="checkbox"/> scale
3d.Tetto	Con Trave di colmo	3e.Manti di Copertura	Onduline
3f.Accessori tetto	<input type="checkbox"/> comignoli <input type="checkbox"/> parabolica	<input type="checkbox"/> abbaini <input type="checkbox"/> pann. fotovoltaici	<input type="checkbox"/> velux
3g.Serram. aperture	<input type="checkbox"/> ferro <input type="checkbox"/> PVC	<input checked="" type="checkbox"/> legno <input type="checkbox"/> senza	<input type="checkbox"/> alluminio
3h.Finiture Facciate	a raso sasso		
3i.Particolari di Pregio			
3l.Stato di Conservazione	Buono	3m.Pertinenze	<input checked="" type="checkbox"/> a verde <input type="checkbox"/> posto auto/autorimessa <input type="checkbox"/> manufatti di serv.

Descrizione	Parzialmente perduta
Punteggio	6

Cassetto - tipologia F-V2

R2 Risanamento
Conservativo

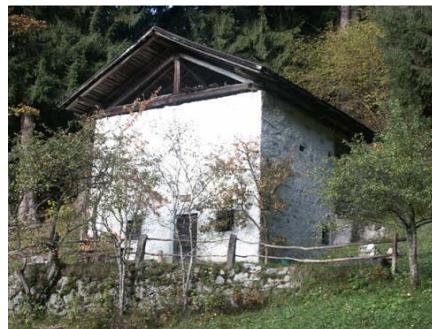
253/254

Località	Tret	N.Particella	p.ed.253
Quota (m.slm.)	892	Esposizione	Ovest
Larghezza (m.)	7,20		
Profondita (m.)	8,50	Sup.(mq.)	61,20
H colmo tetto (m.)	8,10	H Imposta (m.)	6,30

3a.Tipo Costruttivo	Pietra	3b.Superficie e Volume	Volume originario
3c.Elementi in aggetto	<input type="checkbox"/> poggioli <input type="checkbox"/> camino	<input type="checkbox"/> ballatoi <input type="checkbox"/> forno	<input type="checkbox"/> scale
3d.Tetto	A Capriate	3e.Manti di Copertura	Onduline
3f.Accessori tetto	<input type="checkbox"/> comignoli <input type="checkbox"/> parabolica	<input type="checkbox"/> abbaini <input type="checkbox"/> pann. fotovoltaici	<input type="checkbox"/> velux
3g.Serram. aperture	<input type="checkbox"/> ferro <input type="checkbox"/> PVC	<input checked="" type="checkbox"/> legno <input type="checkbox"/> senza	<input type="checkbox"/> alluminio
3h.Finiture Facciata	Intonaco grezzo		
3i.Particolari di Pregio			
3l.Stato di Conservazione	Buono	3m.Pertinenze	<input checked="" type="checkbox"/> a verde <input type="checkbox"/> posto auto/autorimessa <input type="checkbox"/> manufatti di serv.

Descrizione Parzialmente perduta
Punteggio 6

Casa da mont - tipologia C-V3

6f.Note e Prescrizioni
Interessante edificio di anomala altezza. Negative le aperture con pietre squadrate.

R2 Risanamento
Conservativo
