PAG

CENSIMENTO PATRIMONIO EDILIZIO MONTANO

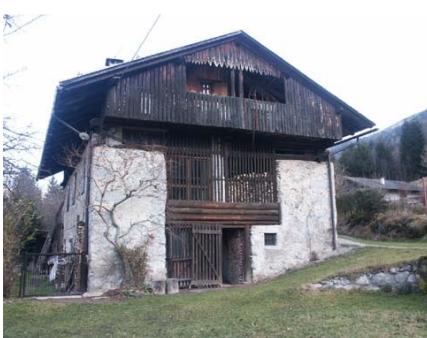
Località	Pag	N.Particella	p.ed.230
Quota (m.slm.)	780	Esposizione	Ovest
Larghezza (m.)	13,00		
Profondità (m.)	8,70	Sup.(mq.)	113,10
H colmo tetto (m.)	8,80	H Imposta (m.)	7,40

3a.Tipo Costruttivo	Pietra	3b.Superficie e Volume	Volume originario
3c.Elementi in aggetto	<input checked="" type="checkbox"/> poggioli <input type="checkbox"/> camino	<input type="checkbox"/> ballatoi <input type="checkbox"/> forno	<input type="checkbox"/> scale
3d.Tetto	A Capriate	3e.Manti di Copertura	Onduline
3f.Accessori tetto	<input checked="" type="checkbox"/> comignoli <input type="checkbox"/> parabolica	<input checked="" type="checkbox"/> abbaini <input type="checkbox"/> pann. fotovoltaici	<input type="checkbox"/> velux
3g.Serram. aperture	<input type="checkbox"/> ferro <input type="checkbox"/> PVC	<input checked="" type="checkbox"/> legno <input type="checkbox"/> senza	<input type="checkbox"/> alluminio
3h.Finiture Facciata	Intonaco grezzo		
3i.Particolari di Pregio			
3l.Stato di Conservazione	Buono	3m.Pertinenze	<input checked="" type="checkbox"/> a verde <input checked="" type="checkbox"/> posto auto/autorimessa <input checked="" type="checkbox"/> manufatti di serv.

Descrizione	Totale
Punteggio	10

Casa da mont - tipologia B-V1

6f.Note e Prescrizioni: Edificio molto interessante, che presenta elementi di pregio da salvaguardare. Elementi positivi: balcone aggettante sottotetto. Elementi negativi: finestre di primo piano

R1 Restauro

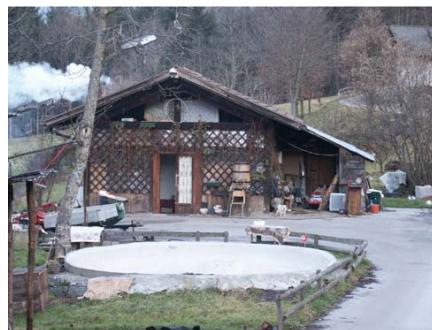
644

Località	Pag	N.Particella	p.ed.644
Quota (m.slm.)	782	Esposizione	Ovest
Larghezza (m.)	6,00		
Profondità (m.)	6,00	Sup.(mq.)	36,00
H colmo tetto (m.)	4,50	H Imposta (m.)	3,30

3a. Tipo Costruttivo	Mattoni	3b. Superficie e Volume	Non riconoscibili
3c. Elementi in aggetto	<input type="checkbox"/> poggioli <input type="checkbox"/> camino	<input type="checkbox"/> ballatoi <input type="checkbox"/> forno	<input type="checkbox"/> scale
3d. Tetto	Con Trave di colmo	3e. Manti di Copertura	Tegole marsigliesi
3f. Accessori tetto	<input checked="" type="checkbox"/> comignoli <input type="checkbox"/> parabolica	<input type="checkbox"/> abbaini <input type="checkbox"/> pann. fotovoltaici	<input type="checkbox"/> velux
3g. Serram. aperture	<input type="checkbox"/> ferro <input type="checkbox"/> PVC	<input type="checkbox"/> legno <input checked="" type="checkbox"/> senza	<input type="checkbox"/> alluminio
3h. Finiture Facciata	Civile		
3i. Particolari di Pregio			
3l. Stato di Conservazione	Buono	3m. Pertinenze	<input checked="" type="checkbox"/> a verde <input checked="" type="checkbox"/> posto auto/autorimessa <input checked="" type="checkbox"/> manufatti di serv.

Descrizione	Parzialmente perduta
Punteggio	6

Coacervo indistinto di elementi costruttivi ed architettonici, avulsi dalle tipologie architettoniche locali.

R3 Ristrutturazione
Edilizia

R3 - Ripr. tipologico - H max colmo tetto m.6.00

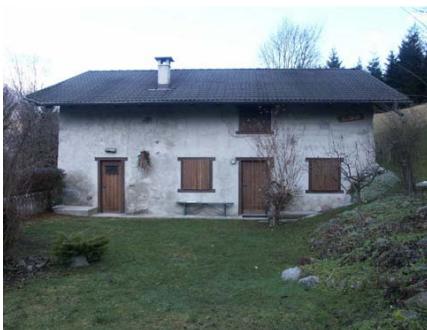
Località	Pag	N.Particella	p.ed.232
Quota (m.slm.)	789	Esposizione	Ovest
Larghezza (m.)	8,15		
Profondità (m.)	10,00	Sup.(mq.)	81,50
H colmo tetto (m.)	5,65	H Imposta (m.)	3,82

3a.Tipo Costruttivo	Pietra	3b.Superficie e Volume	Volume originario
3c.Elementi in aggetto	<input type="checkbox"/> poggioli <input type="checkbox"/> camino	<input type="checkbox"/> ballatoi <input type="checkbox"/> forno	<input type="checkbox"/> scale
3d.Tetto	Con Trave di colmo	3e.Manti di Copertura	Tegole in cemento
3f.Accessori tetto	<input type="checkbox"/> comignoli <input type="checkbox"/> parabolica	<input type="checkbox"/> abbaini <input type="checkbox"/> pann. fotovoltaici	<input type="checkbox"/> velux
3g.Serram. aperture	<input type="checkbox"/> ferro <input type="checkbox"/> PVC	<input checked="" type="checkbox"/> legno <input type="checkbox"/> senza	<input type="checkbox"/> alluminio
3h.Finiture Facciate	Intonaco grezzo		
3i.Particolari di Pregio	Affresco: Madonna		
3l.Stato di Conservazione	Buono	3m.Pertinenze	<input checked="" type="checkbox"/> a verde <input checked="" type="checkbox"/> posto auto/autorimessa <input type="checkbox"/> manufatti di serv.

Descrizione Parzialmente perduta
Punteggio 6

Casa da mont - tipologia C-V1

6f.Note e Prescrizioni
Edificio rimaneggiato. Elementi negativi: fori finestra, finitura di facciata, manto di copertura.

R2 Risanamento
Conservativo

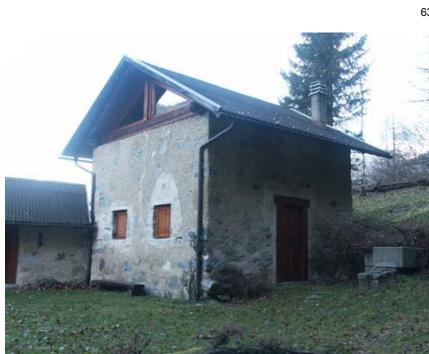
Località	Pag	N.Particella	p.ed.630
Quota (m.slm.)	815	Esposizione	Ovest
Larghezza (m.)	5,30		
Profondità (m.)	6,50	Sup.(mq.)	34,45
H colmo tetto (m.)	5,80	H Imposta (m.)	4,40

3a.Tipo Costruttivo	Pietra	3b.Superficie e Volume	Volume originario
3c.Elementi in aggetto	<input type="checkbox"/> poggioli <input type="checkbox"/> camino	<input type="checkbox"/> ballatoi <input type="checkbox"/> forno	<input type="checkbox"/> scale
3d.Tetto	A Capriate	3e.Manti di Copertura	Onduline
3f.Accessori tetto	<input type="checkbox"/> comignoli <input type="checkbox"/> parabolica	<input type="checkbox"/> abbaini <input type="checkbox"/> pann. fotovoltaici	<input type="checkbox"/> velux
3g.Serram. aperture	<input type="checkbox"/> ferro <input type="checkbox"/> PVC	<input checked="" type="checkbox"/> legno <input type="checkbox"/> senza	<input type="checkbox"/> alluminio
3h.Finiture Facciata	a raso sasso		
3i.Particolari di Pregio			
3l.Stato di Conservazione	Buono	3m.Pertinenze	<input checked="" type="checkbox"/> a verde <input type="checkbox"/> posto auto/autorimessa <input type="checkbox"/> manufatti di serv.

Descrizione	Parzialmente perduta
Punteggio	6

6f.Note e Prescrizioni
Cassetto ristrutturato. Elementi negativi: porte con piedritti quadrati, camini prefabbricati.

R2 Risanamento
Conservativo

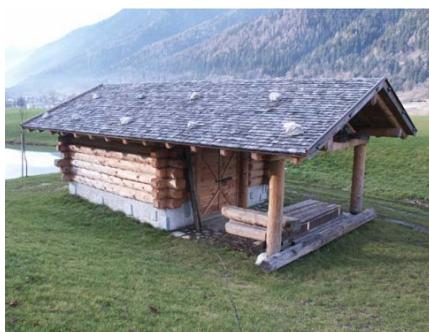
1273/1

Località	Pag	N.Particella	p.f.1273/1
Quota (m.slm.)	730	Esposizione	
Larghezza (m.)	5,30		
Profondità (m.)	4,60	Sup.(mq.)	24,38
H colmo tetto (m.)	3,80	H Imposta (m.)	2,80

3a.Tipo Costruttivo	Legno a	3b.Superficie e Volume	Non riconoscibili
3c.Elementi in aggetto	<input type="checkbox"/> poggioli <input type="checkbox"/> camino	<input type="checkbox"/> ballatoi <input type="checkbox"/> forno	<input type="checkbox"/> scale
3d.Tetto	A Capriate	3e.Manti di Copertura	Scandole larice
3f.Accessori tetto	<input type="checkbox"/> comignoli <input type="checkbox"/> parabolica	<input type="checkbox"/> abbaini <input type="checkbox"/> pann. fotovoltaici	<input type="checkbox"/> velux
3g.Serram. aperture	<input type="checkbox"/> ferro <input type="checkbox"/> PVC	<input checked="" type="checkbox"/> legno <input type="checkbox"/> senza	<input type="checkbox"/> alluminio
3h.Finiture Facciate	Legno		
3i.Particolari di Pregio			
3l.Stato di Conservazione	Buono	3m.Pertinenze	<input checked="" type="checkbox"/> a verde <input type="checkbox"/> posto auto/autorimessa <input type="checkbox"/> manufatti di serv.

Descrizione	Perduta
Punteggio	4

Cassetto - tipologia E

6f.Note e Prescrizioni: Manufatto di servizio al golf. Pregevole il sistema costruttivo in blockbau ed il manto di copertura, deprecabile lo zoccolo in muratura regolare, con pietre troppo regolari emergenti e il porticato.

R3 Ristrutturazione
Edilizia

R3 - Ripristino tipologico
