PRANEBLI

CENSIMENTO PATRIMONIO EDILIZIO MONTANO

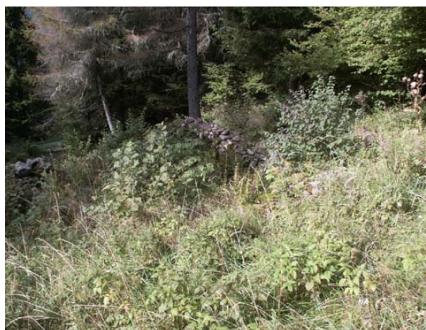
Pranebli
384

Località	Pranebli	N.Particella	p.ed. 384
Quota (m.slm.)	1360	Esposizione	Ovest
Larghezza (m.)	4,40		
Profondità (m.)	3,80	Sup.(mq.)	16,72
H colmo tetto (m.)		H Imposta (m.)

3a.Tipo Costruttivo	Pietra	3b.Superficie e Volume	Sedime originario
3c.Elementi in aggetto	<input type="checkbox"/> poggiali <input type="checkbox"/> camino	<input type="checkbox"/> ballatoi <input type="checkbox"/> forno	<input type="checkbox"/> scale
3d.Tetto	Inesistente	3e.Manti di Copertura	Inesistente
3f.Accessori tetto	<input type="checkbox"/> comignoli <input type="checkbox"/> parabolica	<input type="checkbox"/> abbaini <input type="checkbox"/> pann. fotovoltaici	<input type="checkbox"/> velux
3g.Serram. aperture	<input type="checkbox"/> ferro <input type="checkbox"/> PVC	<input type="checkbox"/> legno <input type="checkbox"/> senza	<input type="checkbox"/> alluminio

3l.Stato di Conservazione	Cattivo	3m.Pertinenze	<input checked="" type="checkbox"/> a verde <input type="checkbox"/> posto auto/autorimessa <input type="checkbox"/> manufatti di serv.
3n.Reti tecnologiche		- Fognature	Assente
- Acquedotto	Assente	Accesso all'Edificio	Sentiero
3o.Accesso all'Area	Strada forestale	3p.Vincoli legislativi	<input type="checkbox"/> vincoli beni Ambientali <input type="checkbox"/> vincoli beni Culturali

Tipologia non riconoscibile

6f.Note e Prescrizioni
La limitata presenza di elementi impliciti ed esplicativi (comma 8 -art.5 N.A.) fanno propendere per l'intervento di Demolizione senza ricostruzione.

R5 - Considerato Rudere non ricostruibile

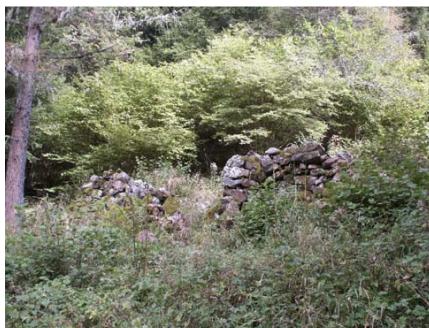
Località	Pranebli	N.Particella	p.ed. 385
Quota (m.slm.)	1370	Esposizione	Ovest
Larghezza (m.)	7,00		
Profondità (m.)	6,30	Sup.(mq.)	44,10
H colmo tetto (m.)		H Imposta (m.)

3a.Tipo Costruttivo	Pietra	3b.Superficie e Volume	Sedime originario
3c.Elementi in aggetto	<input type="checkbox"/> poggiali <input type="checkbox"/> camino	<input type="checkbox"/> ballatoi <input type="checkbox"/> forno	<input type="checkbox"/> scale
3d.Tetto	Inesistente	3e.Manti di Copertura	Inesistente
3f.Accessori tetto	<input type="checkbox"/> comignoli <input type="checkbox"/> parabolica	<input type="checkbox"/> abbaini <input type="checkbox"/> pann. fotovoltaici	<input type="checkbox"/> velux
3g.Serram. aperture	<input type="checkbox"/> ferro <input type="checkbox"/> PVC	<input type="checkbox"/> legno <input checked="" type="checkbox"/> senza	<input type="checkbox"/> alluminio

3l.Stato di Conservazione	Cattivo	3m.Pertinenze	<input checked="" type="checkbox"/> a verde <input type="checkbox"/> posto auto/autorimessa <input type="checkbox"/> manufatti di serv.
3n.Reti tecnologiche		- Fognature	Assente
- Acquedotto	Assente	Accesso all'Edificio	Assente
3o.Accesso all'Area	Strada forestale	3p.Vincoli legislativi	<input type="checkbox"/> vincoli beni Ambientali <input type="checkbox"/> vincoli beni Culturali

Tipologia non riconoscibile

6f.Note e Prescrizioni
La limitata presenza di elementi impliciti ed esplicativi (comma 8 -art.5 N.A.) fanno propendere per l'intervento di Demolizione senza ricostruzione.

R5 - Considerato Rudere non ricostruibile

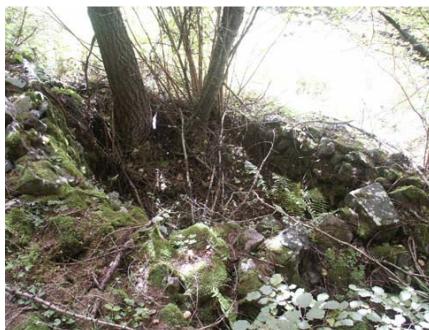
Località	Pranebli	N.Particella	p.ed. 386
Quota (m.slm.)	1375	Esposizione	Ovest
Larghezza (m.)	3,50		
Profondità (m.)	3,00	Sup.(mq.)	10,50
H colmo tetto (m.)		H Imposta (m.)

3a.Tipo Costruttivo	Pietra	3b.Superficie e Volume	Sedime originario
3c.Elementi in aggetto	<input type="checkbox"/> poggiali <input type="checkbox"/> camino	<input type="checkbox"/> ballatoi <input type="checkbox"/> forno	<input type="checkbox"/> scale
3d.Tetto	Inesistente	3e.Manti di Copertura	Inesistente
3f.Accessori tetto	<input type="checkbox"/> comignoli <input type="checkbox"/> parabolica	<input type="checkbox"/> abbaini <input type="checkbox"/> pann. fotovoltaici	<input type="checkbox"/> velux
3g.Serram. aperture	<input type="checkbox"/> ferro <input type="checkbox"/> PVC	<input type="checkbox"/> legno <input type="checkbox"/> senza	<input type="checkbox"/> alluminio

3i.Particolari di Pregio		3m.Pertinenze	<input type="checkbox"/> a verde
3l.Stato di Conservazione	Cattivo		<input type="checkbox"/> posto auto/autorimessa
3n.Reti tecnologiche			<input type="checkbox"/> manufatti di serv.
- Acquedotto	Assente	- Fognature	Assente
3o.Accesso all'Area	Strada forestale	Accesso all'Edificio	Assente
3p.Vincoli legislativi	<input type="checkbox"/> vincoli beni Ambientali		<input type="checkbox"/> vincoli beni Culturali

Tipologia non riconoscibile

6f.Note e Prescrizioni
La limitata presenza di elementi impliciti ed esplicativi (comma 8 -art.5 N.A.) fanno propendere per l'intervento di Demolizione senza ricostruzione.

R5 - Considerato Rudere non ricostruibile

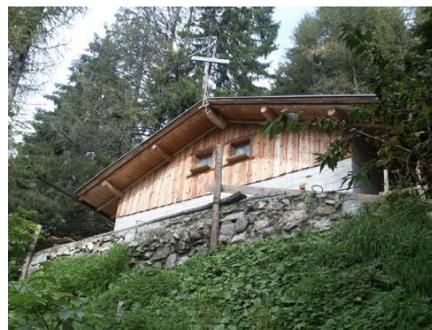
Località	Pranebli	N.Particella	p.ed. 388
Quota (m.slm.)	1352	Esposizione	Ovest
Larghezza (m.)	8,70		
Profondità (m.)	5,70	Sup.(mq.)	49,59
H colmo tetto (m.)	5,50	H Imposta (m.)	3,90

3a.Tipo Costruttivo	Mattoni	3b.Superficie e Volume	Non riconoscibili
3c.Elementi in aggetto	<input type="checkbox"/> poggioli <input type="checkbox"/> camino	<input type="checkbox"/> ballatoi <input type="checkbox"/> forno	<input type="checkbox"/> scale
3d.Tetto	Con Trave di colmo	3e.Manti di Copertura	Lamiera goffrata
3f.Accessori tetto	<input checked="" type="checkbox"/> comignoli <input type="checkbox"/> parabolica	<input type="checkbox"/> abbaini <input checked="" type="checkbox"/> pann. fotovoltaici	<input type="checkbox"/> velux
3g.Serram. aperture	<input type="checkbox"/> ferro <input type="checkbox"/> PVC	<input type="checkbox"/> legno <input type="checkbox"/> senza	<input type="checkbox"/> alluminio
3h.Finiture Facciata	Legno		
3i.Particolari di Pregio			
3l.Stato di Conservazione	Buono	3m.Pertinenze	<input checked="" type="checkbox"/> a verde <input type="checkbox"/> posto auto/autorimessa <input type="checkbox"/> manufatti di serv.

Descrizione	Parzialmente perduta
Punteggio	6

Casa da mont

- Presenza di regolarità e simmetria nella facciata principale a valle
- Porta centrale di accesso al piano terra doppia con puntone centrale
- Struttura primo piano in blockbau
- Elemento ligneo a forchetta su pilastro sostegno colmo
- Testa trave rompitratta in facciata
- Porta centrale di accesso al primo livello con architrave a balestra
- Feritoie di areazione ad estradosso primo impalcato
- Copertura con sistema di capriate
- Brecce nelle murature sotto banchina, frontali e laterali
- Specchiature di facciata con sistema di tamponamento in legno ad incastro
- Abbaino laterale con ballatoio per ricarico fieno
- Modulo doppio accorpato
- Loggia o ballatoio per il ricarico del fieno nel sottotetto
- Capriate con puntoni per innalzamento imposta tetto

Edificio ristrutturato completamente che ha mantenuto pochi elementi dell'aspetto tipologico originario.

R2 - Ripr. tipologico - H max colmo tetto m.6.00

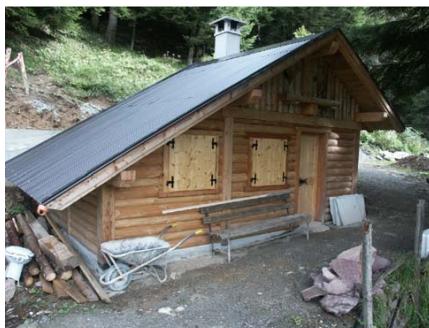
Località	Pranebli	N.Particella	p.ed.388
Quota (m.slm.)	1352	Esposizione	Ovest
Larghezza (m.)	6,00		
Profondità (m.)	3,60	Sup.(mq.)	21,60
H colmo tetto (m.)	3,65	H Imposta (m.)	2,70

3a.Tipo Costruttivo	Legno a	3b.Superficie e Volume	Non riconoscibili
3c.Elementi in aggetto	<input type="checkbox"/> poggioli <input type="checkbox"/> camino	<input type="checkbox"/> ballatoi <input type="checkbox"/> forno	<input type="checkbox"/> scale
3d.Tetto	Con Trave di colmo	3e.Manti di Copertura	Lamiera goffrata
3f.Accessori tetto	<input checked="" type="checkbox"/> comignoli <input type="checkbox"/> parabolica	<input type="checkbox"/> abbaini <input type="checkbox"/> pann. fotovoltaici	<input type="checkbox"/> velux
3g.Serram. aperture	<input type="checkbox"/> ferro <input type="checkbox"/> PVC	<input checked="" type="checkbox"/> legno <input type="checkbox"/> senza	<input type="checkbox"/> alluminio
3h.Finiture Facciate	Legno		
3i.Particolari di Pregio			
3l.Stato di Conservazione	Buono	3m.Pertinenze	<input checked="" type="checkbox"/> a verde <input type="checkbox"/> posto auto/autorimessa <input type="checkbox"/> manufatti di serv.

Descrizione	Perduta
Punteggio	4

Casetto - tipologia E

- Murature in pietra posata a secco
- Struttura completamente o parzialmente realizzata in "blockbau"
- Soglie delle porte in blocchi di granito monolitico
- Architravi finestre a ferritoria in blocchi di pietra unitari
-
- Struttura di copertura realizzata con capriate
- Copertura a tre o quattro falde
- Porta di accesso doppia con pilastro centrale
-
-
-
-
-
-

Manufatto recente, realizzato trascurando completamente i caratteri tipologici del casetto tradizionale.

R3 - Ripristino tipologico

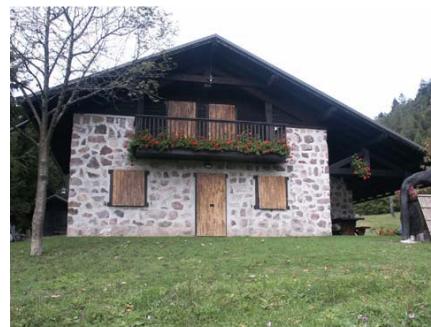
383

Località	Pranebli	N.Particella	p.ed.383
Quota (m.slm.)	1288	Esposizione	Ovest
Larghezza (m.)	12,35		
Profondità (m.)	9,30	Sup.(mq.)	114,86
H colmo tetto (m.)	6,00	H Imposta (m.)	4,20

3a.Tipo Costruttivo	Pietra	3b.Superficie e Volume	Evidenti ampliamenti
3c.Elementi in aggetto	<input checked="" type="checkbox"/> poggioli <input type="checkbox"/> camino	<input type="checkbox"/> ballatoi <input type="checkbox"/> forno	<input type="checkbox"/> scale
3d.Tetto	A Capriate	3e.Manti di Copertura	Lamiera goffrata
3f.Accessori tetto	<input checked="" type="checkbox"/> comignoli <input checked="" type="checkbox"/> parabolica	<input type="checkbox"/> abbaini <input checked="" type="checkbox"/> pann. fotovoltaici	<input type="checkbox"/> velux
3g.Serram. aperture	<input type="checkbox"/> ferro <input type="checkbox"/> PVC	<input type="checkbox"/> legno <input checked="" type="checkbox"/> senza	<input type="checkbox"/> alluminio
3h.Finiture Facciata	a raso sasso		
3i.Particolari di Pregio			
3l.Stato di Conservazione	Buono	3m.Pertinenze	<input checked="" type="checkbox"/> a verde <input checked="" type="checkbox"/> posto auto/autorimessa <input checked="" type="checkbox"/> manufatti di serv.

Descrizione Parzialmente perduta
Punteggio 6

Casa da mont - tipologia C-V1

Edificio ristrutturato. I caratteri tipologici originali sono stati completamente stravolti.

R2 - Ripristino tipologico

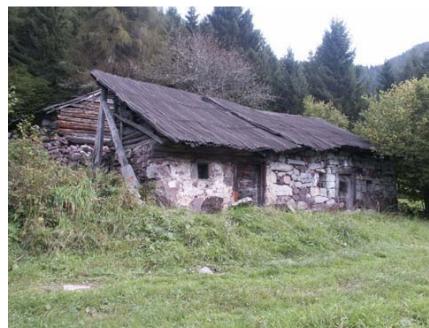
437

Località	Pranebli	N.Particella	p.ed.437
Quota (m.slm.)	1308	Esposizione	Ovest
Larghezza (m.)	8,20		
Profondità (m.)	7,50	Sup.(mq.)	61,50
H colmo tetto (m.)	4,00	H Imposta (m.)	2,90

3a.Tipo Costruttivo	Misto pietra	3b.Superficie e Volume	Volume originario
3c.Elementi in aggetto	<input type="checkbox"/> poggioli <input type="checkbox"/> camino	<input type="checkbox"/> ballatoi <input type="checkbox"/> forno	<input type="checkbox"/> scale
3d.Tetto	Con Trave di colmo	3e.Manti di Copertura	Onduline
3f.Accessori tetto	<input type="checkbox"/> comignoli <input type="checkbox"/> parabolica	<input type="checkbox"/> abbaini <input type="checkbox"/> pann. fotovoltaici	<input type="checkbox"/> velux
3g.Serram. aperture	<input type="checkbox"/> ferro <input type="checkbox"/> PVC	<input checked="" type="checkbox"/> legno <input checked="" type="checkbox"/> senza	<input type="checkbox"/> alluminio
3h.Finiture Facciata	a raso sasso		
3i.Particolari di Pregio	unica falda		
3l.Stato di Conservazione	Discreto	3m.Pertinenze	<input checked="" type="checkbox"/> a verde <input type="checkbox"/> posto auto/autorimessa <input type="checkbox"/> manufatti di serv.

Descrizione	Totale
Punteggio	10

Casa da mont - tipologia A

6f.Note e Prescrizioni
Pregevole nucleo insediativo da preservare e tutelare.

R1

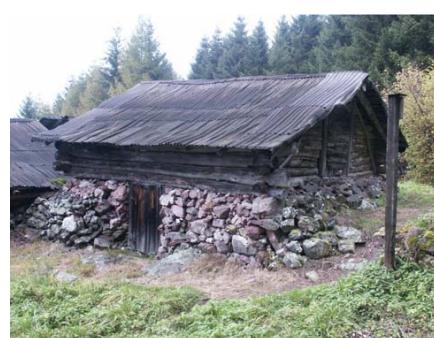
- Epoca accatastamento <1859

2b.Uso Attuale	Agricolo	2c.Grado di Utilizzo	Temporaneo
----------------	----------	----------------------	------------

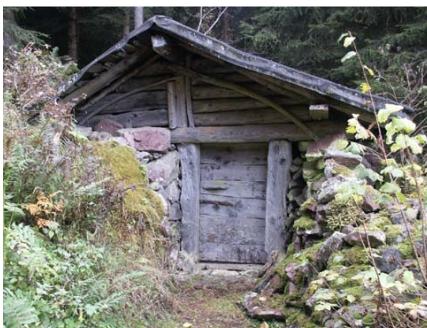
381

Località	Pranebli	N.Particella	p.ed.381
Quota (m.slm.)	1326	Esposizione	Ovest
Larghezza (m.)	4,00		
Profondità (m.)	3,50	Sup.(mq.)	14,00
H colmo tetto (m.)	2,80	H Imposta (m.)	2,30

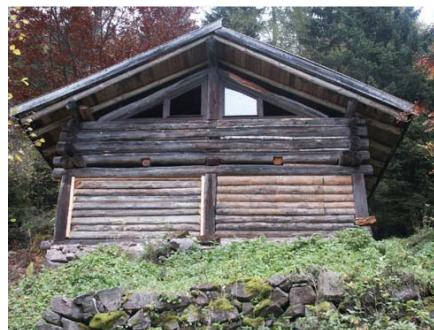
463

Località	Pranebli	N.Particella	p.ed.463
Quota (m.slm.)	1335	Esposizione	Ovest
Larghezza (m.)	6,10		
Profondità (m.)	5,20	Sup.(mq.)	31,72
H colmo tetto (m.)	4,90	H Imposta (m.)	3,80

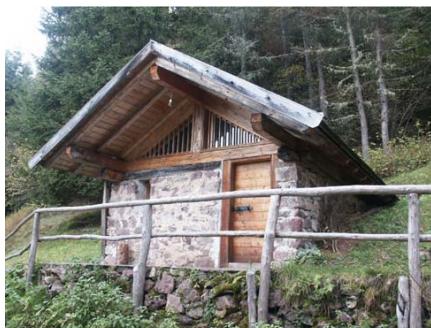
377

Località	Pranebli	N.Particella	p.ed.377
Quota (m.slm.)	1340	Esposizione	Ovest
Larghezza (m.)	4,50		
Profondità (m.)	6,00	Sup.(mq.)	27,00
H colmo tetto (m.)	3,50	H Imposta (m.)	2,30

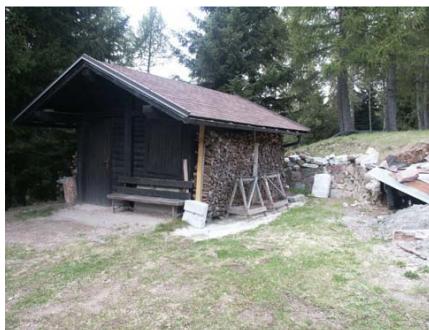
671

Località	Pranebli	N.Particella	p.ed.671
Quota (m.slm.)	1288	Esposizione	Ovest
Larghezza (m.)	4,00		
Profondità (m.)	4,00	Sup.(mq.)	16,00
H colmo tetto (m.)		H Imposta (m.)
