SARODOLO

CENSIMENTO PATRIMONIO EDILIZIO MONTANO

Sarodolo
616

Sarodolo
617

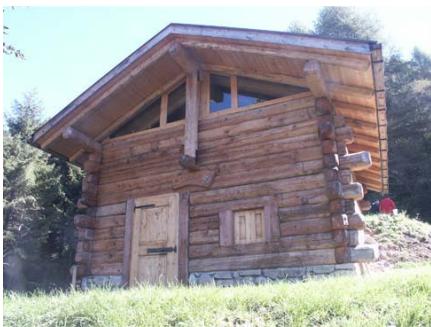
616

3a.Tipo Costruttivo	Misto pietra	3b.Superficie e Volume	Non riconoscibili
3c.Elementi in aggetto	<input type="checkbox"/> poggioli <input type="checkbox"/> camino	<input type="checkbox"/> ballatoi <input type="checkbox"/> forno	<input type="checkbox"/> scale
3d.Tetto	Con Trave di colmo	3e.Manti di Copertura	Coppi in cotto
3f.Accessori tetto	<input checked="" type="checkbox"/> comignoli <input type="checkbox"/> parabolica	<input type="checkbox"/> abbaini <input type="checkbox"/> pann. fotovoltaici	<input type="checkbox"/> velux
3g.Serram. aperture	<input type="checkbox"/> ferro <input type="checkbox"/> PVC	<input type="checkbox"/> legno <input checked="" type="checkbox"/> senza	<input type="checkbox"/> alluminio
3h.Finiture Facciata	Legno		
3i.Particolari di Pregio			
3l.Stato di Conservazione	Buono	3m.Pertinenze	<input checked="" type="checkbox"/> a verde <input checked="" type="checkbox"/> posto auto/autorimessa <input type="checkbox"/> manufatti di serv.

Descrizione	Punteggio
Perduta	4

Casa da mont - tipologia A-V1

Edificio riattato. Elementi positivi: utilizzo del legname di larice non trattato e lavorato a mano. Elementi negativi: altezza, murature regolari, gronde eccessive, tegole in cotto, finestre timpanate.

R3 Ristrutturazione
Edilizia

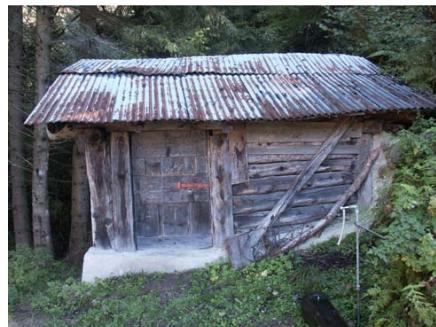
617

3a.Tipo Costruttivo	Legno a	3b.Superficie e Volume	Volume originario
3c.Elementi in aggetto	<input type="checkbox"/> poggioli <input type="checkbox"/> camino	<input type="checkbox"/> ballatoi <input type="checkbox"/> forno	<input type="checkbox"/> scale
3d.Tetto	Con Trave di colmo	3e.Manti di Copertura	Onduline
3f.Accessori tetto	<input type="checkbox"/> comignoli <input type="checkbox"/> parabolica	<input type="checkbox"/> abbaini <input type="checkbox"/> pann. fotovoltaici	<input type="checkbox"/> velux
3g.Serram. aperture	<input type="checkbox"/> ferro <input type="checkbox"/> PVC	<input checked="" type="checkbox"/> legno <input type="checkbox"/> senza	<input type="checkbox"/> alluminio
3h.Finiture Facciate	Legno		
3i.Particolari di Pregio			
3l.Stato di Conservazione	Discreto	3m.Pertinenze	<input checked="" type="checkbox"/> a verde <input type="checkbox"/> posto auto/autorimessa <input type="checkbox"/> manufatti di serv.

Descrizione	Totale
Punteggio	10

Cassetto - tipologia E

6f.Note e Prescrizioni
Ottimo esempio di manufatto realizzato completamente in blockbau. Il vistoso zoccolo in cemento, determina un decadimento del valore documentario dell'edificio.

R1 Restauro
