VALE ALTE

CENSIMENTO PATRIMONIO EDILIZIO MONTANO

Vale alte
305

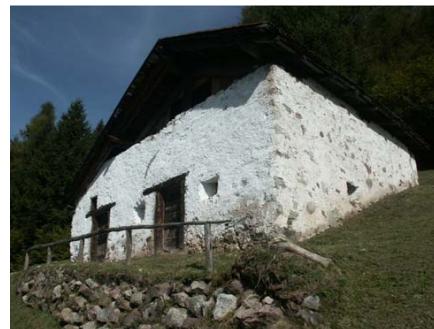
305

Località	Vale alte	N.Particella	p.ed.305
Quota (m.slm.)	1322	Esposizione	Ovest
Larghezza (m.)	4,40		
Profondità (m.)	8,00	Sup.(mq.)	35,20
H colmo tetto (m.)	5,70	H Imposta (m.)	4,65

3a.Tipo Costruttivo	Pietra	3b.Superficie e Volume	Volume originario
3c.Elementi in aggetto	<input type="checkbox"/> poggioli <input type="checkbox"/> camino	<input type="checkbox"/> ballatoi <input type="checkbox"/> forno	<input type="checkbox"/> scale
3d.Tetto	A Capriate	3e.Manti di Copertura	Onduline
3f.Accessori tetto	<input type="checkbox"/> comignoli <input type="checkbox"/> parabolica	<input type="checkbox"/> abbaini <input type="checkbox"/> pann. fotovoltaici	<input type="checkbox"/> velux
3g.Serram. aperture	<input type="checkbox"/> ferro <input type="checkbox"/> PVC	<input checked="" type="checkbox"/> legno <input type="checkbox"/> senza	<input type="checkbox"/> alluminio
3h.Finiture Facciata	Intonaco grezzo		
3i.Particolari di Pregio			
3l.Stato di Conservazione	Discreto	3m.Pertinenze	<input checked="" type="checkbox"/> a verde <input type="checkbox"/> posto auto/autorimessa <input checked="" type="checkbox"/> manufatti di serv.

5a.Grado di riconoscibilità tipologica	NULLA - tracce di manufatti - punteggio 0 MINIMA - edificio diroccato - punteggio 2 PARZIALE - edificio fatiscente - punteggio 8 TOTALE - edificio integro - punteggio 10 PARZ.PERDUTA - edificio Modificato - pun.6 PERDUTA - edificio Trasformato - punteggio 4 TOT. PERDUTA - edificio Alterato - punteggio 0	Riconoscibilità tipologica: Descrizione Totale Punteggio 10
Casa da mont - tipologia C-V1

6f.Note e Prescrizioni
Valido esempio di casa da mont con aggregato casetto.

R1 Restauro

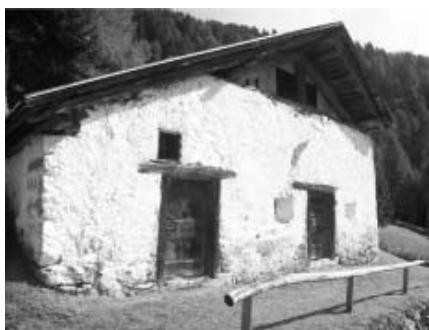
305bis

Località	Vale alte	N.Particella	p.ed.305
Quota (m.slm.)	1322	Esposizione	Ovest
Larghezza (m.)	2,70		
Profondità (m.)	8,00	Sup.(mq.)	21,60
H colmo tetto (m.)	5,70	H Imposta (m.)	2,20

3a.Tipo Costruttivo	Pietra	3b.Superficie e Volume	Volume originario
3c.Elementi in aggetto	<input type="checkbox"/> poggioli <input type="checkbox"/> camino	<input type="checkbox"/> ballatoi <input type="checkbox"/> forno	<input type="checkbox"/> scale
3d.Tetto	Con Trave di colmo	3e.Manti di Copertura	Onduline
3f.Accessori tetto	<input type="checkbox"/> comignoli <input type="checkbox"/> parabolica	<input type="checkbox"/> abbaini <input type="checkbox"/> pann. fotovoltaici	<input type="checkbox"/> velux
3g.Serram. aperture	<input type="checkbox"/> ferro <input type="checkbox"/> PVC	<input checked="" type="checkbox"/> legno <input type="checkbox"/> senza	<input type="checkbox"/> alluminio
3h.Finiture Facciata	a raso sasso		
3i.Particolari di Pregio			
3l.Stato di Conservazione	Discreto	3m.Pertinenze	<input checked="" type="checkbox"/> a verde <input type="checkbox"/> posto auto/autorimessa <input type="checkbox"/> manufatti di serv.

Cascinello - tipologia D-V1

copertura = prolungamento falda casa da mont

presenza di finestra con contorni in pietra

presenza di doppio livello

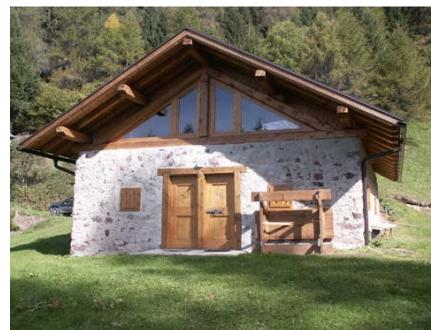
308

Località	Vale alte	N.Particella	p.ed.308
Quota (m.slm.)	1312	Esposizione	Ovest
Larghezza (m.)	8,00		
Profondità (m.)	9,00	Sup.(mq.)	72,00
H colmo tetto (m.)	5,40	H Imposta (m.)	3,30

3a.Tipo Costruttivo	Pietra	3b.Superficie e Volume	Volume originario
3c.Elementi in aggetto	<input type="checkbox"/> poggioli <input type="checkbox"/> camino	<input type="checkbox"/> ballatoi <input type="checkbox"/> forno	<input type="checkbox"/> scale
3d.Tetto	A Capriate	3e.Manti di Copertura	Lamiera goffrata
3f.Accessori tetto	<input checked="" type="checkbox"/> comignoli <input type="checkbox"/> parabolica	<input type="checkbox"/> abbaini <input type="checkbox"/> pann. fotovoltaici	<input type="checkbox"/> velux
3g.Serram. aperture	<input type="checkbox"/> ferro <input type="checkbox"/> PVC	<input type="checkbox"/> legno <input checked="" type="checkbox"/> senza	<input type="checkbox"/> alluminio
3h.Finiture Facciata	Intonaco grezzo		
3i.Particolari di Pregio			
3l.Stato di Conservazione	Buono	3m.Pertinenze	<input checked="" type="checkbox"/> a verde <input checked="" type="checkbox"/> posto auto/autorimessa <input type="checkbox"/> manufatti di serv.

Descrizione Parzialmente perduta
Punteggio 6

Discreto intervento di ristrutturazione. Fori finestra migliorabili, sia come posizione, che come fattura.

R2 Risanamento
Conservativo

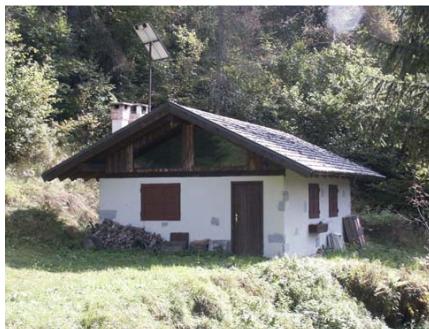
312

Località	Vale alte	N.Particella	p.ed.312
Quota (m.slm.)	1317	Esposizione	Ovest
Larghezza (m.)	8,15		
Profondità (m.)	5,30	Sup.(mq.)	43,20
H colmo tetto (m.)	3,80	H Imposta (m.)	2,65

3a.Tipo Costruttivo	Mattoni	3b.Superficie e Volume	Non riconoscibili
3c.Elementi in aggetto	<input type="checkbox"/> poggioli <input type="checkbox"/> camino	<input type="checkbox"/> ballatoi <input type="checkbox"/> forno	<input type="checkbox"/> scale
3d.Tetto	Con Trave di colmo	3e.Manti di Copertura	Scandole larice
3f.Accessori tetto	<input checked="" type="checkbox"/> comignoli <input type="checkbox"/> parabolica	<input type="checkbox"/> abbaini <input checked="" type="checkbox"/> pann. fotovoltaici	<input type="checkbox"/> velux
3g.Serram. aperture	<input type="checkbox"/> ferro <input type="checkbox"/> PVC	<input type="checkbox"/> legno <input type="checkbox"/> senza	<input type="checkbox"/> alluminio
3h.Finiture Facciata	Civile		
3i.Particolari di Pregio			
3l.Stato di Conservazione	Buono	3m.Pertinenze	<input checked="" type="checkbox"/> a verde <input checked="" type="checkbox"/> posto auto/autorimessa <input type="checkbox"/> manufatti di serv.

Descrizione	Parzialmente perduta
Punteggio	6

Edificio recente, che non trasmette nessun elemento peculiare riscontrabile nelle tipologie caratteristiche

R3 - Ripr. tipologico - H max colmo tetto m.6.00
