INCASOLA

CENSIMENTO PATRIMONIO EDILIZIO MONTANO

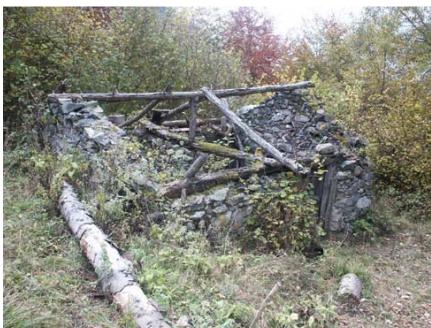
Località	Incasola	N.Particella	p.ed.404
Quota (m.slm.)	1080	Esposizione	Ovest
Larghezza (m.)	4,00		
Profondità (m.)	5,00	Sup.(mq.)	20,00
H colmo tetto (m.)	3,20	H Imposta (m.)	2,20

2a.Data di costruzione	
- Epoca accatastamento	<1859
2b.Uso Attuale	Non utilizzato

Abbandono

3a.Tipo Costruttivo	Pietra	3b.Superficie e Volume	Volume originario
3c.Elementi in aggetto	<input type="checkbox"/> poggioli <input type="checkbox"/> camino	<input type="checkbox"/> ballatoi <input type="checkbox"/> forno	<input type="checkbox"/> scale
3d.Tetto	Con Trave di colmo	3e.Manti di Copertura	Inesistente
3f.Accessori tetto	<input type="checkbox"/> comignoli <input type="checkbox"/> parabolica	<input type="checkbox"/> abbaini <input type="checkbox"/> pann. fotovoltaici	<input type="checkbox"/> velux
3g.Serram. aperture	<input type="checkbox"/> ferro <input type="checkbox"/> PVC	<input type="checkbox"/> legno <input type="checkbox"/> senza	<input type="checkbox"/> alluminio
3h.Finiture Facciate	a raso sasso		
3i.Particolari di Pregio	Tipologia originaria		
3l.Stato di Conservazione	Cattivo	3m.Pertinenze	<input checked="" type="checkbox"/> a verde <input type="checkbox"/> posto auto/autorimessa <input type="checkbox"/> manufatti di serv.

Descrizione	Parziale
Punteggio	8

Cassetto - tipologia F-V1

Valido modello di casetto, seppur fatiscente, conserva nelle murature i caratteri tipologici distintivi.

R2 Risanamento
Conservativo

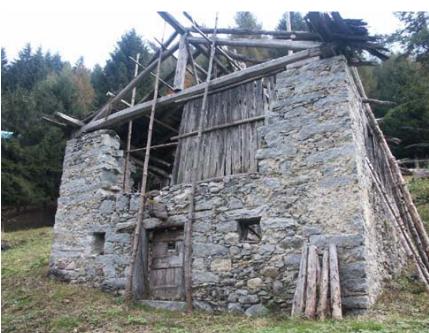
Incasola
403

2a.Data di costruzione	1897
- Epoca accatastamento	<1859
2b.UsoAttuale	Non utilizzato

2c.Grado di Utilizzo Temporaneo

3a.Tipo Costruttivo	Pietra	3b.Superficie e Volume	Volume originario
3c.Elementi in aggetto	<input type="checkbox"/> poggioli <input type="checkbox"/> camino	<input type="checkbox"/> ballatoi <input type="checkbox"/> forno	<input type="checkbox"/> scale
3d.Tetto	A Capriate	3e.Manti di Copertura	Scandole larice
3f.Accessori tetto	<input type="checkbox"/> comignoli <input type="checkbox"/> parabolica	<input type="checkbox"/> abbaini <input type="checkbox"/> pann. fotovoltaici	<input type="checkbox"/> velux
3g.Serram. aperture	<input type="checkbox"/> ferro <input type="checkbox"/> PVC	<input type="checkbox"/> legno <input checked="" type="checkbox"/> senza	<input type="checkbox"/> alluminio
3h.Finiture Facciata	a raso sasso		
3i.Particolari di Pregio	Tipologia originaria		
3l.Stato di Conservazione	Cattivo	3m.Pertinenze	<input checked="" type="checkbox"/> a verde <input type="checkbox"/> posto auto/autorimessa <input type="checkbox"/> manufatti di serv.

Descrizione	Parziale
Punteggio	8

Casa da mont - tipogia B

- Presenza di regolarità e simmetria nella facciata principale a valle
 - Porta centrale di accesso al piano terra doppia con puntone centrale
 - Struttura primo piano in blockbau
 - Elemento ligneo a forchetta su pilastro sostegno colmo
 - Testa trave rompitratta in facciata
 - Porta centrale di accesso al primo livello con architrave a balestra
 - Feritoie di areazione ad estradosso primo impalcato
 - Copertura con sistema di capriate
 - Brecce nelle murature sotto banchina, frontali e laterali
 - Specchiature di facciata con sistema di tamponamento in legno ad incastro
 - Abbaino laterale con ballatoio per ricarico fieno
 - Modulo doppio accorpato
 - Loggia o ballatoio per il ricarico del fieno nel sottotetto
 - Capriate con puntoni per innalzamento imposta tetto
- Totale punteggio grado di definizione tipologica 2

6f.Note e Prescrizioni: Edificio interessante dal punto di vista tipologico. Si prescrive l'accurata conservazione dei paramenti murari esterni e la riproposizione delle parti lignee ammalorate.

R2 Risanamento
Conservativo
