BAJAGA

CENSIMENTO PATRIMONIO EDILIZIO MONTANO

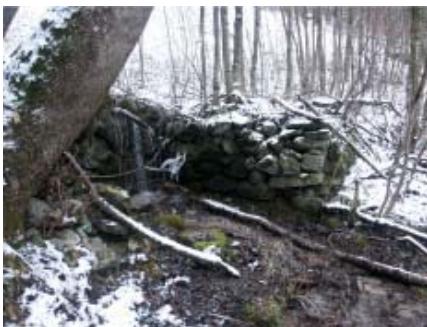
470

2a.Data di costruzione
 - Epoca accatastamento >1945
 2b.Uso Attuale Non utilizzato

2c.Grado di Utilizzo Abbandono

3a.Tipo Costruttivo Pietra
 3b.Superficie e Volume Non riconoscibili
 3c.Elementi in aggetto poggioli ballatoi scale
 camino forno
 3d.Tetto
 3e.Manti di Copertura
 3f.Accessori tetto comignoli abbaini velux
 parabolica pann. fotovoltaici
 3g.Serram. aperture ferro legno alluminio
 PVC senza
 3h.Finiture Facciate
 3i.Particolari di Pregio
 3l.Stato di Conservazione Cattivo
 3m.Pertinenze a verde
 posto auto/autorimessa manufatti di serv.
 3n.Reti tecnologiche
 - Acquedotto Assente
 - Fognature Assente
 3o.Accesso all'Area Sentiero
 Accesso all'Edificio Sentiero
 3p.Vincoli legislativi vincoli beni Ambientali vincoli beni Culturali

Descrizione Nulla
 Punteggio

Tipologia non riconoscibile

R5 - Considerato Rudere non ricostruibile

6f.Note e Prescrizioni
 La limitata presenza di elementi impliciti ed esplicativi (comma 8 -art.5 N.A.) fanno propendere per l'intervento di Demolizione senza ricostruzione.

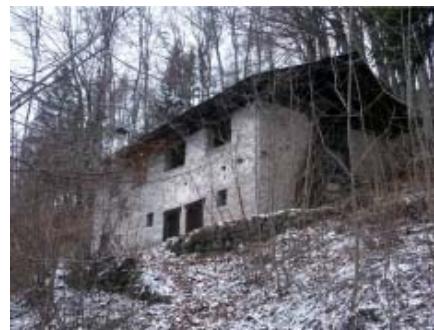
Bajaga
345

Località	Bajaga	N.Particella	p.ed.345
Quota (m.slm.)	845	Esposizione	Ovest
Larghezza (m.)	13,00		
Profondità (m.)	7,20	Sup.(mq.)	93,60
H colmo tetto (m.)	6,50	H Imposta (m.)	5,14

2a.Data di costruzione	
- Epoca accatastamento	<1859
2b.Usi Attuale	Abitativo

Descrizione	Parzialmente perduta
Punteggio	6

Casa da mont - tipologia C-V1

- Presenza di regolarità e simmetria nella facciata principale a valle
- Porta centrale di accesso al piano terra doppia con puntone centrale
- Struttura primo piano in blockbau
- Elemento ligneo a forchetta su pilastro sostegno colmo
- Testa trave rompitratta in facciata
- Porta centrale di accesso al primo livello con architrave a balestra
- Feritoie di areazione ad estradosso primo impalcato
- Copertura con sistema di capriate
- Brecce nelle murature sotto banchina, frontali e laterali
- Specchiature di facciata con sistema di tamponamento in legno ad incastro
- Abbaino laterale con ballatoio per ricarico fieno
- Modulo doppio accorpato
- Loggia o ballatoio per il ricarico del fieno nel sottotetto
- Capriate con puntoni per innalzamento imposta tetto

R2 Risanamento
Conservativo

6f.Note e Prescrizioni
Interessante manufatto composto da un doppio modulo aggregato.

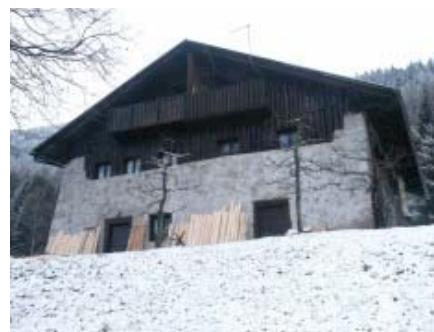
343

Località	Bajaga	N.Particella	p.ed.343
Quota (m.slm.)	884	Esposizione	Ovest
Larghezza (m.)	12,00		
Profondità (m.)	9,00	Sup.(mq.)	108,00
H colmo tetto (m.)	8,08	H Imposta (m.)	5,10

Descrizione	Totale
Punteggio	10

Casa da mont - tipologia B-V2

Interessante manufatto rimaneggiato, di notevole dimensione. Difforme il paramento ligneo della facciata a valle.

R2 Risanamento
Conservativo

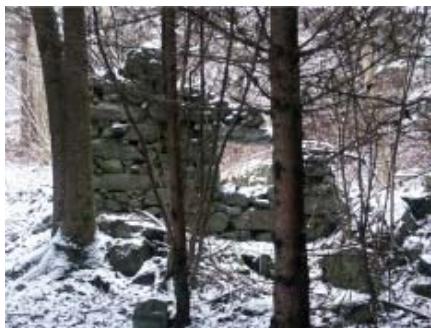
346

Località	Bajaga	N.Particella	p.ed.346
Quota (m.slm.)	910	Esposizione	Ovest
Larghezza (m.)	6,90		
Profondità (m.)	7,00	Sup.(mq.)	48,30
H colmo tetto (m.)		H Imposta (m.)

2b.Uso Attuale Non utilizzato

Abbandono

Descrizione	Minima
Punteggio	2
Casa da mont

Il fabbricato in oggetto risulta definito, sia nel suo perimetro, sia nei paramenti murari d'angolo. Si identifica chiaramente una finestra e la banchina della copertura. La tessitura delle murature esistenti, la loro conformazione ed altezza identificano chiaramente la tipologia originaria. Dal punto di vista ambientale, il manufatto è collocato al margine di una compagine forestale recente ed identificata dal Piano urbanistico provinciale come zona agricola di interesse secondario. PRESCRIZIONE FORESTALE: Si ritiene di recepire le indicazioni di tutela fornite dal Serv. prov. foreste e fauna, consentendo il recupero del manufatto, fatta salva la costruzione di strade o piste di accesso all'edificio. Per la realizzazione delle opere potranno essere realizzate delle teleferiche, di tratta limitata, atte esclusivamente a rispondere alle esigenze di cantiere. Gli eventuali tagli di piante dovranno essere strettamente finalizzati a garantire la sicurezza degli edifici.

R3 Ristrutturazione
Edilizia

R3 - Ripr. tipologico - H max colmo tetto m.6.00

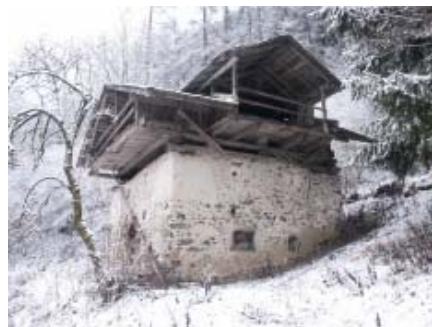
347/1

Località	Bajaga	N.Particella	p.ed.347/1
Quota (m.slm.)	982	Esposizione	Ovest
Larghezza (m.)	6,70		
Profondità (m.)	6,30	Sup.(mq.)	42,21
H colmo tetto (m.)	7,70	H Imposta (m.)	6,00

Descrizione	Totale
Punteggio	10

Casa da mont - tipologia C-V5

R1 Restauro

6f. Note e Prescrizioni
Pregevole esempio di variante alla tipologia C. Abbaino per il ricarico del fieno e sistema di copertura
da restaurare con perizia e cautela.

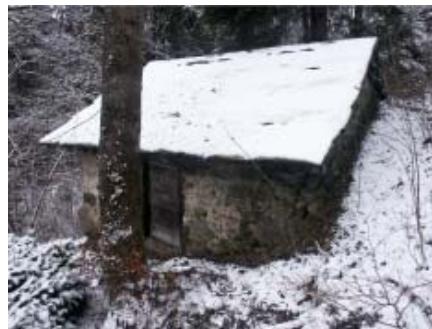
347/2

Località	Bajaga	N.Particella	p.ed.347/2
Quota (m.slm.)	979	Esposizione	Ovest
Larghezza (m.)	6,80		
Profondità (m.)	5,00	Sup.(mq.)	34,00
H colmo tetto (m.)	3,50	H Imposta (m.)	2,80

Descrizione	Totale
Punteggio	10

Cassetto - tipologia F-V2

6f.Note e Prescrizioni
Interessante manufatto in stato di discreta conservazione.

R1 Restauro

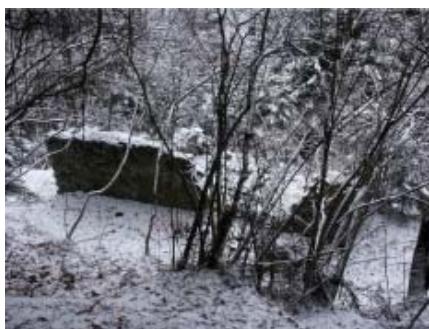
330

Località	Bajaga	N.Particella	p.ed.330
Quota (m.slm.)	940	Esposizione	Ovest
Larghezza (m.)	8,20		
Profondità (m.)	8,00	Sup.(mq.)	65,60
H colmo tetto (m.)		H Imposta (m.)

2b.Usi Attuale Non utilizzato

2c.Grado di Utilizzo Abbandono

Descrizione	Minima
Punteggio	2

Casa da mont

R3 Ristrutturazione
Edilizia

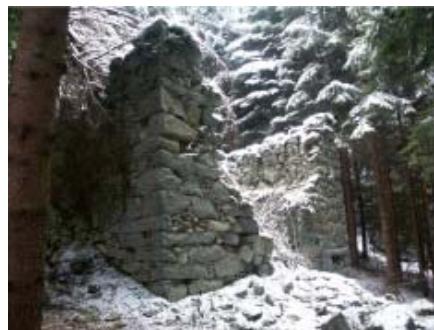
328/2

Località	Bajaga	N.Particella	p.ed.328/2
Quota (m.slm.)	919	Esposizione	Ovest
Larghezza (m.)	6,50		
Profondità (m.)	7,70	Sup.(mq.)	50,05
H colmo tetto (m.)		H Imposta (m.)

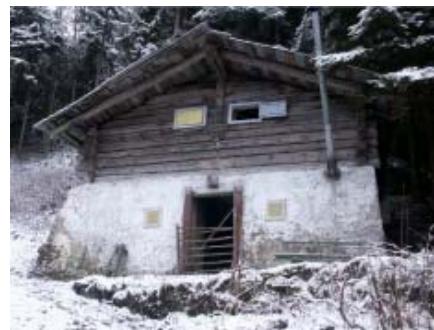
329

Località	Bajaga	N.Particella	p.ed.329
Quota (m.slm.)	930	Esposizione	Ovest
Larghezza (m.)	7,20		
Profondità (m.)	6,50	Sup.(mq.)	46,80
H colmo tetto (m.)	5,40	H Imposta (m.)	3,90

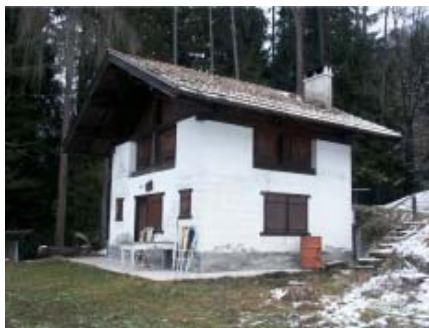
Località	Bajaga	N.Particella	p.ed.336
Quota (m.slm.)	875	Esposizione	Ovest
Larghezza (m.)	6,30		
Profondità (m.)	5,50	Sup.(mq.)	34,65
H colmo tetto (m.)	6,20	H Imposta (m.)	4,80

2a.Data di costruzione	
- Epoca accatastamento	<1859
2b.Usi Attuale	Abitativo

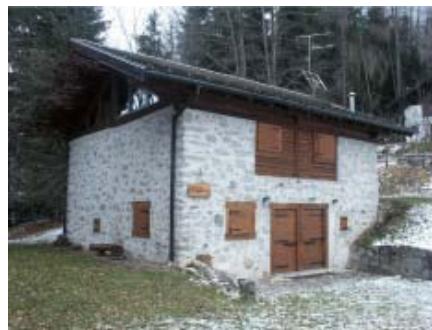
337

Località	Bajaga	N.Particella	p.ed.337
Quota (m.slm.)	870	Esposizione	Ovest
Larghezza (m.)	8,50		
Profondità (m.)	9,00	Sup.(mq.)	76,50
H colmo tetto (m.)	7,00	H Imposta (m.)	5,00

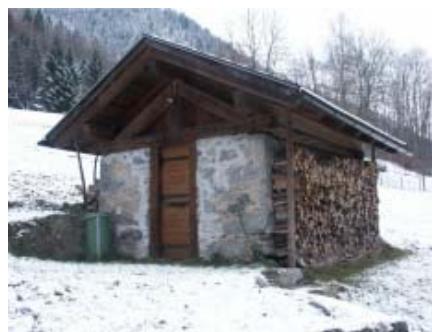
Località	Bajaga	N.Particella	p.ed.340
Quota (m.slm.)	870	Esposizione	Ovest
Larghezza (m.)	4,00		
Profondità (m.)	3,50	Sup.(mq.)	14,00
H colmo tetto (m.)	2,50	H Imposta (m.)	2,00

2a.Data di costruzione	
- Epoca accatastamento	<1859
2b.Usi Attuale	Abitativo

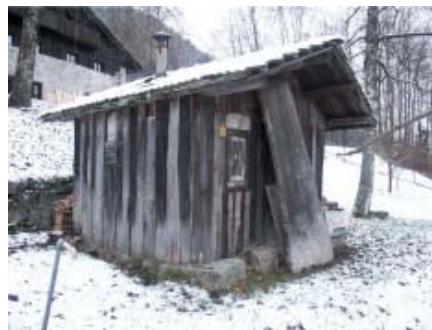
Località	Bajaga	N.Particella	p.f.1956/1
Quota (m.slm.)	878	Esposizione	Ovest
Larghezza (m.)	3,00		
Profondità (m.)	3,00	Sup.(mq.)	9,00
H colmo tetto (m.)	2,60	H Imposta (m.)	2,20

2a.Data di costruzione	
- Epoca accatastamento	>1945
2b.Uso Attuale	Agricolo

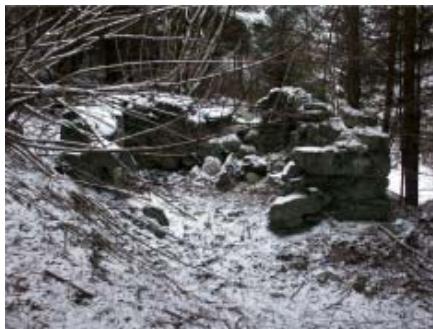
1949/2

Località	Bajaga	N.Particella	p.f.1949/2
Quota (m.slm.)	920	Esposizione	Ovest
Larghezza (m.)	3,60		
Profondità (m.)	4,00	Sup.(mq.)	14,40
H colmo tetto (m.)		H Imposta (m.)
