## CENSIMENTO PATRIMONIO EDILIZIO MONTANO

Località	Salicera	N.Particella	p.ed.510
Quota (m.slm.)	875	Esposizione	Ovest
Larghezza (m.)	7,00		
Profondita (m.)	4,00	Sup.(mq.)	28,00
H colmo tetto (m.)	5,00	H Imposta (m.)	3,50

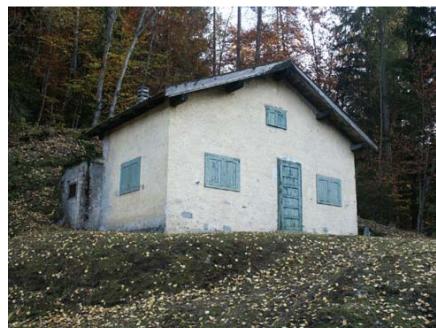
3a.Tipo Costruttivo	Mattoni	3b.Superficie e Volume	Non riconoscibili
3c.Elementi in aggetto	<input type="checkbox"/> poggioli <input type="checkbox"/> camino	<input type="checkbox"/> ballatoi <input type="checkbox"/> forno	<input type="checkbox"/> scale
3d.Tetto	Con Trave di colmo	3e.Manti di Copertura	Tegole marsigliesi
3f.Accessori tetto	<input checked="" type="checkbox"/> comignoli <input type="checkbox"/> parabolica	<input type="checkbox"/> abbaini <input type="checkbox"/> pann. fotovoltaici	<input type="checkbox"/> velux
3g.Serram. aperture	<input type="checkbox"/> ferro <input type="checkbox"/> PVC	<input type="checkbox"/> legno <input checked="" type="checkbox"/> senza	<input type="checkbox"/> alluminio
3h.Finiture Facciata	Civile		
3i.Particolari di Pregio			
3l.Stato di Conservazione	Buono	3m.Pertinenze	<input checked="" type="checkbox"/> a verde <input checked="" type="checkbox"/> posto auto/autorimessa <input type="checkbox"/> manufatti di serv.

Descrizione	Punteggio
Perduta	4

Casa da mont - tipologia C-V4

Edificio di nessun valore documentario, completamente da ristrutturare tipologicamente.

R3 Ristrutturazione  
Edilizia

## R3 - Ripristino tipologico - art.20 N.A.

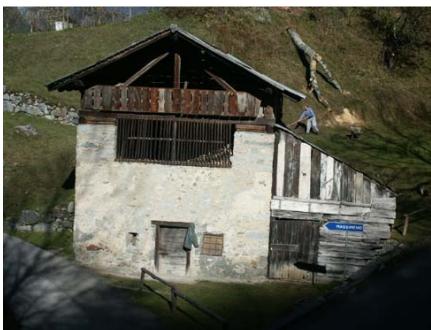
234

Località	Salicera	N.Particella	p.ed.234
Quota (m.slm.)	795	Esposizione	Ovest
Larghezza (m.)	6,70		
Profondità (m.)	7,00	Sup.(mq.)	46,90
H colmo tetto (m.)	8,50	H Imposta (m.)	6,40

3a.Tipo Costruttivo	Misto pietra	3b.Superficie e Volume	Volume originario
3c.Elementi in aggetto	<input type="checkbox"/> poggioli <input type="checkbox"/> camino	<input type="checkbox"/> ballatoi <input type="checkbox"/> forno	<input type="checkbox"/> scale
3d.Tetto	A Capriate	3e.Manti di Copertura	Onduline
3f.Accessori tetto	<input type="checkbox"/> comignoli <input type="checkbox"/> parabolica	<input type="checkbox"/> abbaini <input type="checkbox"/> pann. fotovoltaici	<input type="checkbox"/> velux
3g.Serram. aperture	<input type="checkbox"/> ferro <input type="checkbox"/> PVC	<input checked="" type="checkbox"/> legno <input type="checkbox"/> senza	<input type="checkbox"/> alluminio
3h.Finiture Facciata	a raso sasso		
3i.Particolari di Pregio			
3l.Stato di Conservazione	Discreto	3m.Pertinenze	<input checked="" type="checkbox"/> a verde <input checked="" type="checkbox"/> posto auto/autorimessa <input checked="" type="checkbox"/> manufatti di serv.

Descrizione	Totale
Punteggio	10

Casa da mont - tipologia C-V3

6f.Note e Prescrizioni  
Interessante sistema di innalzamento della banchina del tetto.

R2 Risanamento  
Conservativo
