# COMUNE DI BOCENAGO

## PIANO REGOLATORE GENERALE

## PATRIMONIO EDILIZIO MONTANO (PEM)

SCHEDE OGGETTO DI VARIANTE

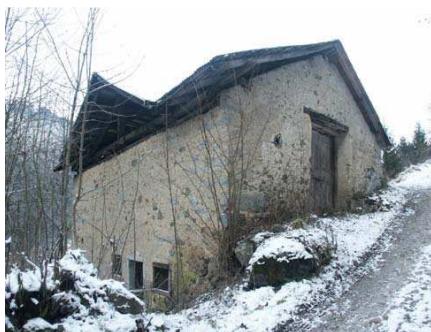
203

Località	Pisturago	N.Particella	p.ed.203
Quota (m.slm.)	827	Esposizione	Ovest
Larghezza (m.)	9,60		
Profondità (m.)	10,50	Sup.(mq.)	100,80
H colmo tetto (m.)	8,50	H Imposta (m.)	6,70

3a.Tipo Costruttivo	Pietra	3b.Superficie e Volume	Volume originario
3c.Elementi in aggetto	<input type="checkbox"/> poggioli <input type="checkbox"/> camino	<input type="checkbox"/> ballatoi <input type="checkbox"/> forno	<input type="checkbox"/> scale
3d.Tetto	A Capriate	3e.Manti di Copertura	Onduline
3f.Accessori tetto	<input type="checkbox"/> comignoli <input type="checkbox"/> parabolica	<input checked="" type="checkbox"/> abbaini <input type="checkbox"/> pann. fotovoltaici	<input type="checkbox"/> velux
3g.Serram. aperture	<input type="checkbox"/> ferro <input type="checkbox"/> PVC	<input checked="" type="checkbox"/> legno <input type="checkbox"/> senza	<input type="checkbox"/> alluminio
3h.Finiture Facciata	Intonaco grezzo		
3i.Particolari di Pregio			
3l.Stato di Conservazione	Discreto	3m.Pertinenze	<input checked="" type="checkbox"/> a verde <input type="checkbox"/> posto auto/autorimessa <input type="checkbox"/> manufatti di serv.

3n.Reti tecnologiche		- Fognature	Assente
- Acquedotto	Assente	Accesso all'Edificio	Strada forestale
3o.Accesso all'Area	Strada forestale		
3p.Vincoli legislativi	<input type="checkbox"/> vincoli beni Ambientali		<input type="checkbox"/> vincoli beni Culturali

Descrizione	Totale
Punteggio	10

Casa da mont - tipologia C-V3

- Presenza di regolarità e simmetria nella facciata principale a valle
- Porta centrale di accesso al piano terra doppia con puntone centrale
- Struttura primo piano in blockbau
- Elemento ligneo a forchetta su pilastro sostegno colmo
- Testa trave rompitratta in facciata
- Porta centrale di accesso al primo livello con architrave a balestra
- Feritoie di areazione ad estradosso primo impalcato
- Copertura con sistema di capriate
- Brecce nelle murature sotto banchina, frontali e laterali
- Specchiature di facciata con sistema di tamponamento in legno ad incastro
- Abbaino laterale con ballatoio per ricarico fieno
- Modulo doppio accorpato
- Loggia o ballatoio per il ricarico del fieno nel sottotetto
- Capriate con puntoni per innalzamento imposta tetto

Edificio integro con un peculiare abbaino per il ricarico del fieno.

Risanamento - R2

Eventuali interventi di cambio d'uso che comportino un incremento del carico urbanistico rispetto alla situazione attuale dovranno essere preceduti da uno studio di compatibilità ai sensi della carta CSP del PUP per la verifica del grado di pericolo dell'area e le condizioni di stabilità del versante.

Possibilità di realizzare delle aperture finestrate sul fronte principale a piano primo o di abbassamento parziale del fronte murario con inserimento di tamponamento ligneo e finestre incastionate.  
Si richiamano le norme della CSP e il rispetto dell'art.16 del PUP relativo alle zone soggette a penalità P3. Si segnala la vicinanza con corsi d'acqua superficiali e la necessità di rispettare le disposizioni dell'art. 112 delle NdA.

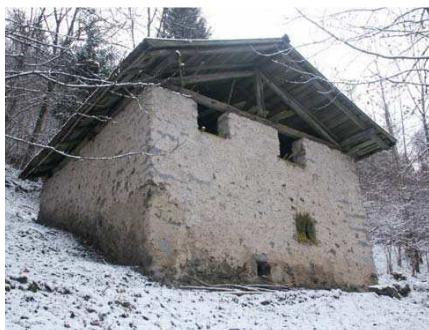
Località	Maseri	N.Particella	p.ed.209
Quota (m.slm.)	870	Esposizione	Ovest
Larghezza (m.)	7,20		
Profondità (m.)	7,30	Sup.(mq.)	52,56
H colmo tetto (m.)	6,90	H Imposta (m.)	4,80

3a.Tipo Costruttivo	Pietra	3b.Superficie e Volume	Volume originario
3c.Elementi in aggetto	<input type="checkbox"/> poggioli <input type="checkbox"/> camino	<input type="checkbox"/> ballatoi <input type="checkbox"/> forno	<input type="checkbox"/> scale
3d.Tetto	A Capriate	3e.Manti di Copertura	Tegole marsigliesi
3f.Accessori tetto	<input type="checkbox"/> comignoli <input type="checkbox"/> parabolica	<input type="checkbox"/> abbaini <input type="checkbox"/> pann. fotovoltaici	<input type="checkbox"/> velux
3g.Serram. aperture	<input type="checkbox"/> ferro <input type="checkbox"/> PVC	<input checked="" type="checkbox"/> legno <input type="checkbox"/> senza	<input type="checkbox"/> alluminio
3h.Finiture Facciata	Intonaco grezzo		
3i.Particolari di Pregio			
3l.Stato di Conservazione	Discreto	3m.Pertinenze	<input checked="" type="checkbox"/> a verde <input type="checkbox"/> posto auto/autorimessa <input type="checkbox"/> manufatti di serv.

3n.Reti tecnologiche		- Fognature	Assente
- Acquedotto	Assente	Accesso all'Edificio	Sentiero
3o.Accesso all'Area	Strada forestale	3p.Vincoli legislativi	<input type="checkbox"/> vincoli beni Ambientali <input type="checkbox"/> vincoli beni Culturali

Descrizione	Totale
Punteggio	10

Casa da mont - tipologia C-V2

- Presenza di regolarità e simmetria nella facciata principale a valle
  - Porta centrale di accesso al piano terra doppia con puntone centrale
  - Struttura primo piano in blockbau
  - Elemento ligneo a forchetta su pilastro sostegno colmo
  - Testa trave rompitratta in facciata
  - Porta centrale di accesso al primo livello con architrave a balestra
  - Feritoie di areazione ad estradosso primo impalcato
  - Copertura con sistema di capriate
  - Brecce nelle murature sotto banchina, frontali e laterali
  - Specchiature di facciata con sistema di tamponamento in legno ad incastro
  - Abbaino laterale con ballatoio per ricarico fieno
  - Modulo doppio accorpato
  - Loggia o ballatoio per il ricarico del fieno nel sottotetto
  - Capriate con puntoni per innalzamento imposta tetto
- Totale punteggio grado di definizione tipologica 1

Edificio integro. Eventuali interventi di cambio d'uso che comportino un incremento del carico urbanistico rispetto alla situazione attuale dovranno essere preceduti da uno studio di compatibilità ai sensi della carta CSP del PUP per la verifica del grado di pericolo dell'area e le condizioni di stabilità del versante.

Risanamento - R2

Possibilità di di ampliare le aperture sul fronte principale realizzando una nuova finestra e porta finestra a piano terra. Sui prospetti laterali sono possibili gli interventi anche per nuove aperture finestrati nel rispetto dei criteri dimensionali e compositivi previsti dal manuale tipologico e nel numero massimo di due per fronte.  
A fronte della penalità da crolli rocciosi, che l'apertura di nuovi fori sull'edificio non avvenga sul prospetto di monte.
