COMUNE DI BOCENAGO

PIANO REGOLATORE GENERALE VARIANTE 2022

INSEDIAMENTI STORICI SCHEDE OGGETTO DI VARIANTE

dott. arch. Remo Zulberti
remozulberti@hotmail.com

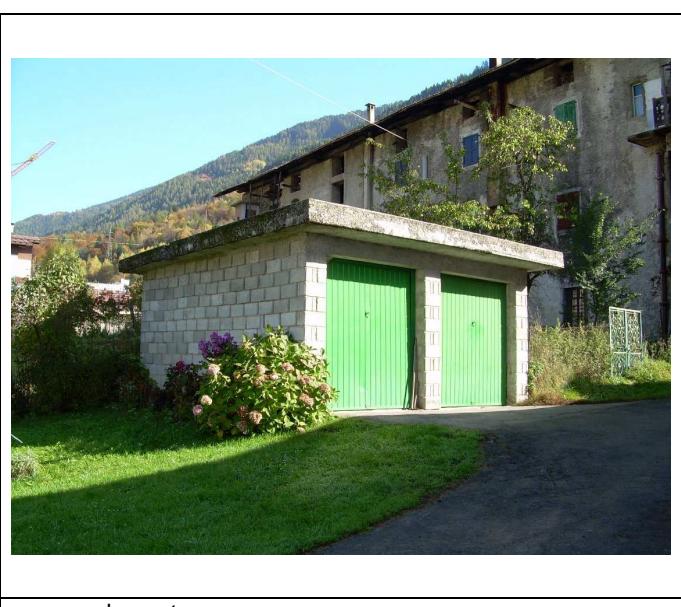
Foto 1: sud-ovest

8. Tipologia architettonica		Originale – Modificata (grado leggero) – Trasformata (grado medio) – Alterata (grado notevole)		Originale	
9. Permanenza caratteri storici					
Volumetrici		Alta (volume originario) – Media (ampliamenti tipologici) – Bassa (modifiche degradanti) – Nulla		-	
Costruttivi		Alta (mantenimento strutture) – Media (modifiche parziali p.ed. tamponamenti) – Bassa (rifacimenti)		-	
Complementari		Alta (serramenti e portoni originari) – Media (sostituzioni in stile) – Bassa (sostituzioni incongrue)		-	
Decorativi		Alta (affreschi e intonaci originari) – Media (modifiche in stile) – Bassa (alterazioni o perdita decori)		-

10. Conservazione strutturale		Ottima (necessità di manutenzione o risanamento) - Buona (risanamento e ripristini) - Discreta (ristrutturazione) - Cadente (necessità di interventi strutturali pesanti) – Nulla (rudere)		Ottima

6. Note e prescrizioni relative alle modalità di intervento	<p>L'edificio appare incongruo rispetto al contesto insediativo dell'insediamento storico. E' prevista la possibilità di una demolizione con ricostruzione aumentandone il volume nella misura massima del 20 % della Sun purché venga riproposta una tipologia adeguata al luogo ed agli edifici limitrofi con utilizzo del legno e manto di copertura a due falde. E' ammessa anche la demolizione con accorpamento all'edificio potenzialmente realizzabile nell'attigua porzione della p.f. 1, in zona B2. Nel caso di demolizione ed accorpamento il volume ricostruito potrà essere destinato a residenza.</p> <p>Vedi Norma specifica riportata all'art. 72 comma 10 delle norme di attuazione.</p> <p>In alternativa al recupero dell'edificio esistente è ammessa anche la sua completa demolizione e costruzione in interrato di un nuovo garage posizionato catastalmente a cavallo della p.ed. 704 e p.f. 1, con accesso allo stesso garage attraverso la rampa esistente sulla p.f. 1 ch serve la p.ed. 703 attigua della stessa proprietà.</p>

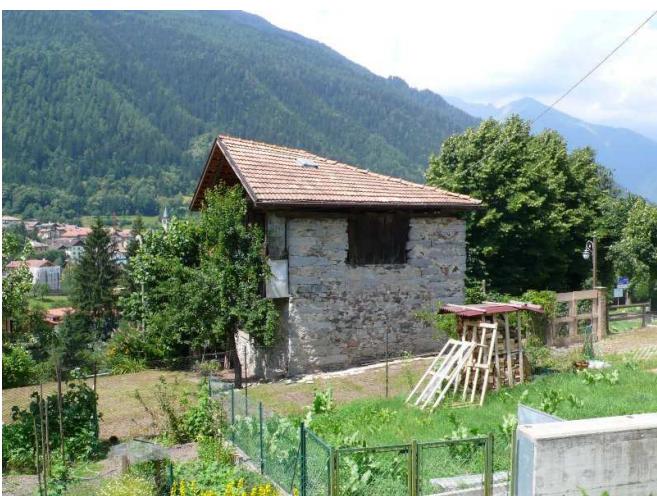
Foto 1: sud-est

8. Tipologia architettonica	Originale – Modificata (grado leggero) – Trasformata (grado medio) – Alterata (grado notevole)			Originale		
9. Permanenza caratteri storici						
Volumetrici	Alta (volume originario) – Media (ampliamenti tipologici) – Bassa (modifiche degradanti) – Nulla			Alta		
Costruttivi	Alta (mantenimento strutture) – Media (modifiche parziali p.ed. tamponamenti) – Bassa (rifacimenti)			Alta		
Complementari	Alta (serramenti e portoni originari) – Media (sostituzioni in stile) – Bassa (sostituzioni incongrue)			Alta

10. Conservazione strutturale	Ottima (necessita di manutenzione o risanamento) - Buona (risanamento e ripristini) - Discreta (ristrutturazione) - Cadente (necessità di interventi strutturali pesanti) – Nulla (rudere)			Discreta

4. Ampliamenti	Ampliamento Sopraelevazioni					
5. Spazi di pertinenza	Conservazione - Risanamento - Ristrutturazione - Ripristino					
6. Note e prescrizioni relative alle modalità di intervento	<p>Possibilità di effettuare un ampliamento sulla parte sud realizzando una nuova struttura in armonia compositiva utilizzando modalità e materiali anche innovativi garantendo la differenziazione rispetto alla parte storica preesistente.</p> <p>Al fine di migliorare l'abitabilità del sottotetto è ammessa la sopraelevazione del corpo esistente di max 80 cm da realizzarsi con struttura lignea (doppia banchina) mantenendo anche in questo caso la differenziazione rispetto alla struttura muraria esistente che deve essere mantenuta con vista raso sasso originario. Si ammette la realizzazione di aperture finestrate nelle parti tamponate in fasi successive sui lati est, nord, ed ovest come preliminarmente indicato nello schema.</p>			50 m ² di Sun 80 cm
